# 안전사고 등 예방을 위한 매뉴얼 ( I )

2016. 11

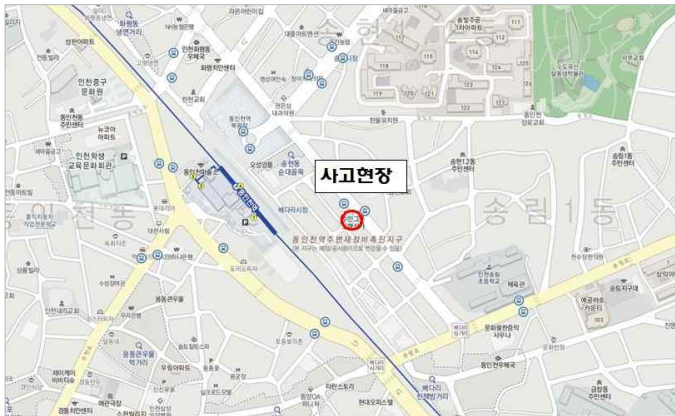
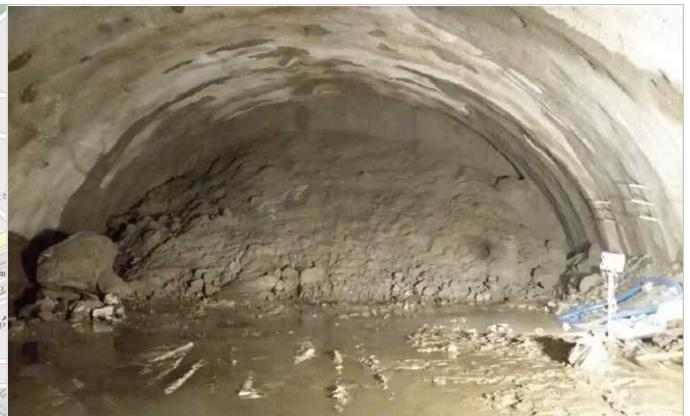
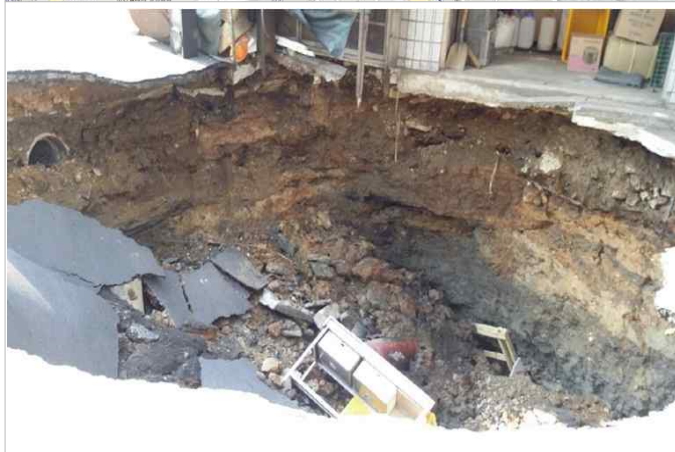
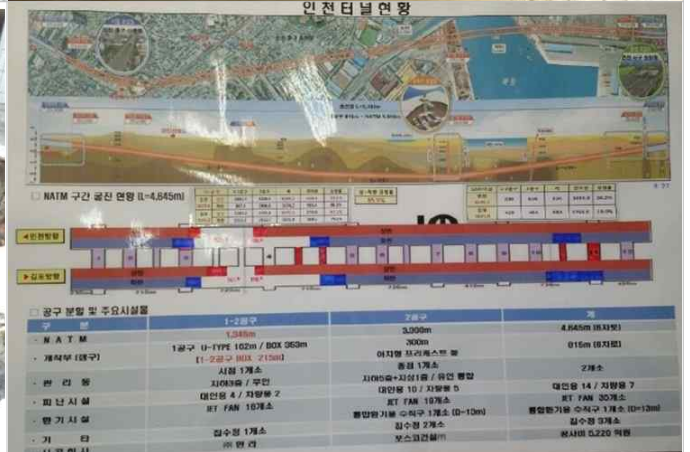
현장특성	공사명	제2외곽순환(인천~김포)고속도로 민간투자사업(1-2공구)
	현장주소	인천시 동구 송현동 98번지
	공사종류	토목공사 / 도로터널
사고원인	사고원인	<ul style="list-style-type: none"> <li>터널 발파 굴착시 페이스 맵핑 및 지반상태 조사를 실시 후 암종 및 지반상태(누수, 파쇄대 분포, 절리방향 등)를 고려하여 적절한 보강방안(지반차수그라우팅, Fore Poling 시공, 막장면 슛크리트 시공 등)을 실시한 후 막장면 안전성을 확인하고 후속 발파를 실시하여야 하나,</li> <li>일부구간에서 파쇄대가 존재하고 있으며, 락볼트(R/B)부위(4+540~546, 549~552)등의 R/B 시공부위(18공)에서 지하수 유출이 계속되고 있음에도 적절한 대응 및 후면부 계측을 충실히 실시하지 않은 상태에서 굴착작업을 진행하다가 막장면이 상부 토압을 견디지 못하고 붕괴된 것으로 추정</li> </ul>

재발방지대책

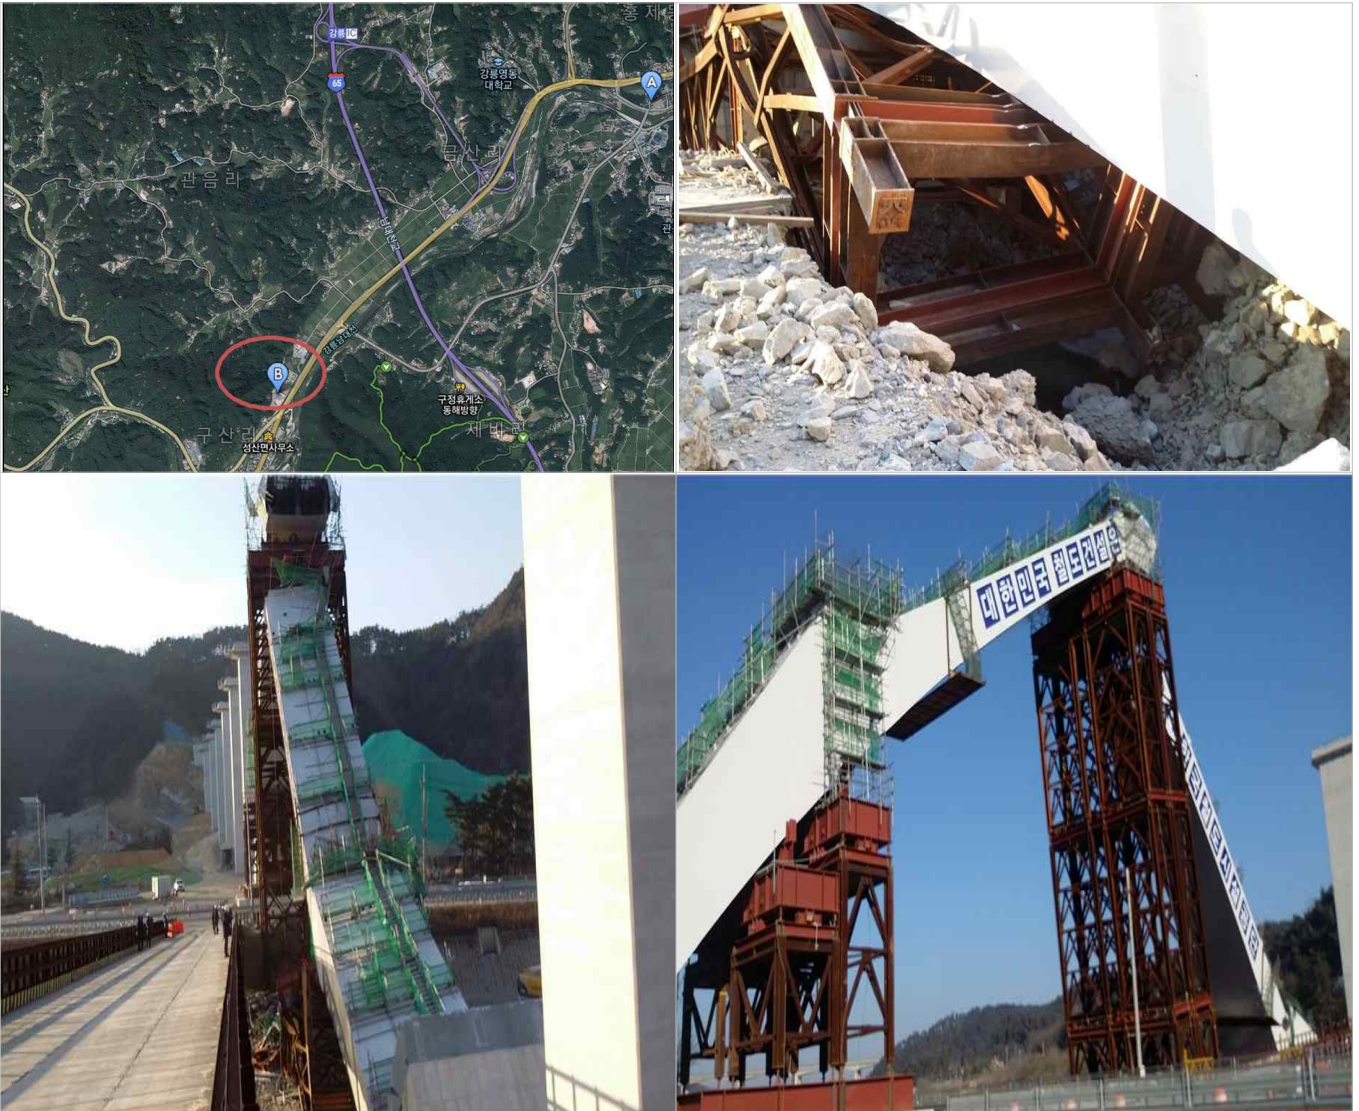
1-02 (16-01-24)

사고현황	사고명	강릉 남대천 철도교 합성형 강아치거더 붕괴사고
	발생일시	2016-01-24 오전 06:10
	기상상태	날씨 : 흐림 기온 : -15 °C
	사고유형	무너짐(붕괴·도괴)
	발생공종	교량 상부공
	발생부위	가벤트
피해상황	사고경위	<ul style="list-style-type: none"> <li>16년1월24일 06:10분경 발생한 남대천과 국도 35호선 상부를 통과하는 교량(남대천교)의 합성형 강아치거더를 지지하고 있던 가벤트와 하부 힌지부분에서 탈락되어 종점측(우측 하상부)의 합성형 강아치거더가 추락하여 붕괴됨(인명피해 없음)</li> <li>사고 합성형 강아치거더(가벤트 포함)는 '15. 9월 조립 완료되었으며, '15.11.30일 합성형 강아치거더의 충전콘크리트를 타설(약 12m)후 동절기로 인한 작업이 중지된 상태임</li> </ul>
	피해내용	사망자수 : 0 명 부상자수 : 0 명 피해내용 : 합성형 강아치거더(연장 : 105m, 폭 : 7.3m) 약 20억 상당 사고구분 : 물적 사고
재발방지대책	<ul style="list-style-type: none"> <li>강아치거더를 지지하기위한 가설강재교각(가설벤트) 설치시 도로교 표준시방서 제2장에 따라 다음사항을 준수하여 시공하여야 한다.                             <ul style="list-style-type: none"> <li>강재교각은 기둥부분과 보부분이 상자형인 경우는 일조에 의한 영향이 크므로 가급적 기온이 일정한 상태에서 조립한 후 가설하여야 한다.</li> <li>강재교각의 기둥부 이음이 볼트접합일 경우는 메탈터치에 의하여 접합할 수 있도록 하고 상부이음부재는 가설용 내부 라이너를 설치하여 가설이 용이하도록 하여야 한다. 볼트접합 시공순서는 기둥부의 플랜지나 웨브를 우선 연결하고 보강재를 연결하여야 한다.</li> <li>강재교각의 기둥부 이음이 현장용접 연결일 경우는 뒷담재를 사용하는 것이 유리 하나 뒷담재를 사용하지 않는 경우에는 별도 내부 라이너를 설치하도록 하고, 루트간격 유지를 위한 내부 라이너의 스톱퍼를 두도록 한다.</li> <li>교각의 보 부분은 지상에서 조립하도록 하며, 특히 교량받침용 앵커볼트는 설치 기준에 맞추어 정확히 설치하여야 한다.</li> <li>현장용접 시 용접순서 및 용접규모 등은 부재의 변형이 최소가 되도록 관리하여야 한다.</li> <li>현장용접 교각 내에는 적절한 환기관리 시설을 하여야 한다.</li> </ul> </li> </ul>

현장특성	공사명	원주~강릉 철도건설 제11-1공구 노반신설공사
	현장주소	강원도 강릉시 성산면(서원주기점 114km 253)
	공사종류	토목공사 / 철도교량
	공사비	97,900 백만원
	공사기간	2013-01-24 ~ 2016-12-31
	안전관리계획	대상 현장(1/2중외)
사고원인	사고원인	[부적절한 공사제어 / 작업장 환경(빛, 소음, 더위, 추위, 습기, 공기)의 부적절한 제어] <ul style="list-style-type: none"> <li>온도변화(40°C)에 의한 강아치거더의 수축현상으로 힌지 받침부가 인장력을 받아 파단되면서 강아치거더를 받치고 있던 우측 가벤트가 동시에 전도된 것으로 추정되며,</li> <li>강아치거더의 수축현상에 따른 수평력과 강아치거더 내부 충전한 콘크리트 자중에 의한 수평력의 복합적인 영향으로 우측 가벤트가 전도된 것으로 추정됨</li> <li>합성형 강아치거더 조립시('15.9월)와 사고당일('16.1.24일, -15°C)과의 온도변화</li> </ul>

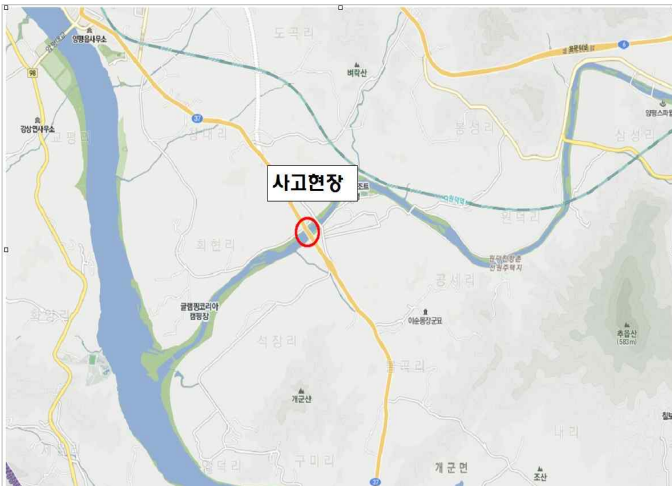
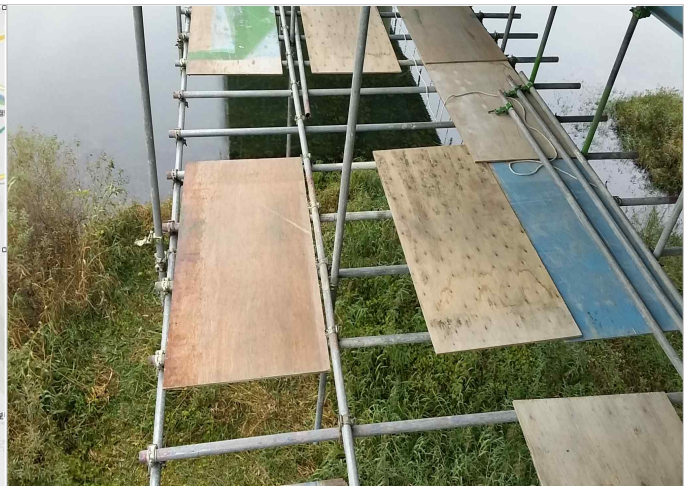
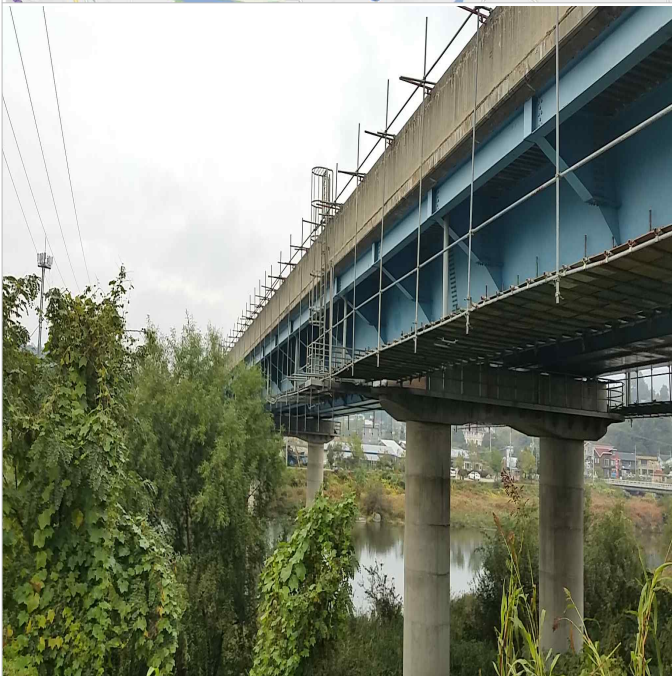
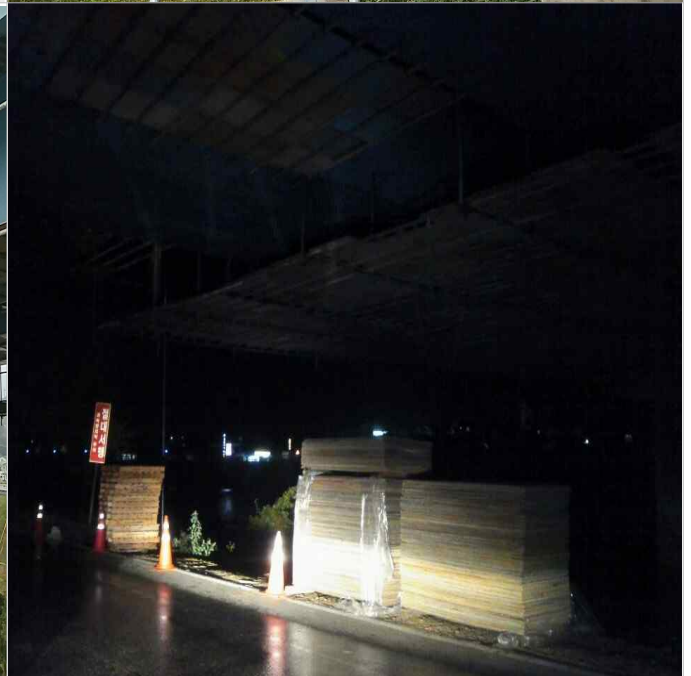
1-04 (15-10-10)

사고명	양평군 흑천교 보수공사 중 추락사고
	발생일시	2015-10-10 오전 09:30
	사고유형	무너짐(붕괴·도괴)
	발생공종	교량 하부공
	발생부위	가설 비계
	사고경위	<ul style="list-style-type: none"> <li>■ 흑천교 보수공사 개요                             <ul style="list-style-type: none"> <li>- 강재구조물 외부도장 : 884㎡</li> <li>- 공중비계설치 : 1,400㎡</li> <li>- 방진막 설치 : 500㎡</li> </ul> </li> <li>■ 사고경위 및 원인                             <ul style="list-style-type: none"> <li>- 양평군 회현리 흑천교 보수보강공사 작업을 위해 철재지지대를 설치한 작업대가 붕괴되면서 근로자 4명이 추락 등 3명이 부상</li> </ul> </li> </ul>
	피해상황	<p style="text-align: center;">사망자수 : 0 명 부상자수 : 4 명</p> <p style="text-align: center;">피해내용 : 이동식크레인 1대 붐대 파손</p> <p style="text-align: center;">사고구분 : 물적 사고</p>
사고현황	재발방지대책	<ul style="list-style-type: none"> <li>■ 교량보강공사를 위하여 작업발판을 공중비계로 설치할 경우 가설공사 표준시방서(제4장 비계 및 작업발판)에 따라 다음사항을 준수하여 작업을 수행한다.                             <ul style="list-style-type: none"> <li>- 공사 시공 전 제출물의 범위는 공사의 규모와 종류에 따라 공사시방서에 따르지만 공사시방서에 특별히 정하는 바가 없으면 다음에 따른다.</li> </ul> </li> <li>① 공중별 시공계획서                             <ul style="list-style-type: none"> <li>· 비계의 조립, 해체계획</li> <li>· 지반의 침하방지 조치계획</li> <li>· 과적재 하중에 대한 안전대책</li> <li>· 안전시설 설치계획</li> <li>· 로프의 결속방법, 별도의 구멍줄 설치계획</li> </ul> </li> <li>② 시공상세도: 시공자는 시공 전에 시공도면을 제출하여 공사감독자에게 승인을 받아야 한다.                             <ul style="list-style-type: none"> <li>· 관련된 상세를 포함한 비계 설치방법</li> <li>· 사용재료에 대한 안전인증서나 재사용제품 등록증 등의 관련 서류 또는 공인시험기관의 시험성적서</li> <li>· 비계, 결속재료 등의 시공상세도</li> <li>· 구조계산서</li> </ul> </li> <li>■ 일반사항                             <ul style="list-style-type: none"> <li>- 비계 조립 및 해체작업을 하는 근로자는 산업안전보건법 제47조 및 유해·위험작업의 취업 제한에 관한 규칙에 의하여 기능습득교육을 받은 자 또는 동등 이상의 자격을 갖춘자이어야 한다.</li> <li>- 비계 및 작업 발판은 공중별 시공계획서 및 시공상세도에 따라 시공하여야 한다.</li> <li>- 비계 조립 전에 구조, 강도, 기능 및 재료 등에 결함이 없는지 면밀히 검토하여야 하며, 시공상세도에 따라 설치하여야 한다.</li> <li>- 비계 및 작업 발판은 공사의 종류, 규모, 장소 등에 따라 적합한 재료 및 방법으로 견고하게 설치하고 유지관리에 주의하여야 한다.</li> <li>- 설계 시에 고려된 경우를 제외하고, 사용 중이거나 작업 중일 때에는 비계를 수평으로 이동하거나 변경하지 않아야 한다.</li> <li>- 작업상 부득이하게 일부의 부재를 제거할 때에는 제거한 상태의 비계성능이 현저하게 저하되지 않는 것을 사전에 확인하여야 하며, 작업을 종료한 후에는 반드시 원상복구를 하여야 한다.</li> <li>- 작업 발판에는 최대 적재하중을 정하고 이를 초과하여 적재하지 않아야 하며, 최대 적재하중을 근로자에게 알려야 한다.</li> <li>- 비계 해체작업은 공사감독자의 승인을 받은 후 관리감독자의 지휘 하에 작업하여야 한다.</li> </ul> </li> </ul>

현장특성	공사명	국도6선 양평군 양서면 일원 도로정비공사(2차)
	현장주소	경기도 양평군 회현리 흑천교
	공사종류	토목공사 / 도로교량
	안전관리계획	비대상 현장
사고원인	사고원인	<p>[부적절한 공사운영 / 부적절한 안전시설물과 개인 보호구의 운용 및 제공]</p> <ul style="list-style-type: none"> <li>■ 공중비계 설치 작업중 일부 비계의 붕괴로 흔들림이 심하여 2명은 비계위에서, 2명은 뛰어 내리면서 타박상 등 부상 발생</li> </ul>

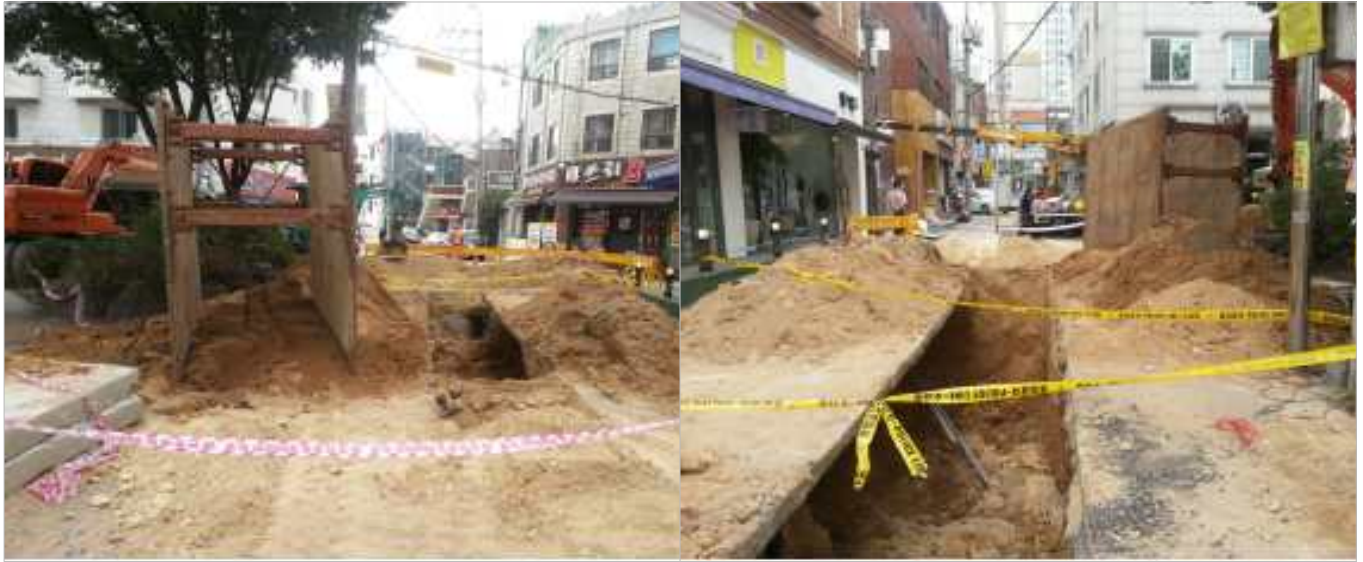
1-05 (15-07-08) 수원 영통구 하수도정비공사 터파기면 붕괴사고

사고현황	사고명	수원 영통구 하수도정비공사 터파기면 붕괴사고
	발생일시	2015-07-08 오전 11:10
	기상상태	날씨 : 비
	사고유형	무너짐(붕괴·도괴)
	발생공종	굴착공
	발생부위	관로부설 터파기 구간
	사고경위	<ul style="list-style-type: none"> <li>■ 흙관(D600) 관로부설 작업중 터파기 되어있는 상태에서 통신사 직원이 통신관로를 보수하기 위해 들어간 후 토사가 붕괴되어 근로자 1명 사망</li> </ul>
	피해상황	사망자수 : 1 명 부상자수 : 0 명 사고구분 : 물적 사고
	재발방지대책	<ul style="list-style-type: none"> <li>■ 굴착작업 시 「굴착공사 안전작업지침」에 따라 다음 각 호의 사항을 준수하여야 한다.                             <ul style="list-style-type: none"> <li>- 굴착은 계획된 순서에 의해 작업을 실시하여야 한다.</li> <li>- 관리감독자의 지휘 하에 작업을 하여야 한다.</li> <li>- 지반의 종류에 따라 굴착면의 기울기를 준수하여야 한다.</li> <li>- 굴착토사나 자재 등을 경사면 및 굴착부 배면에 쌓아두어서는 안된다.</li> <li>- 매설물, 장애물 등에 항상 주의하고 매설물이 손상되지 않도록 보호하여야 한다.</li> <li>- 위험 장소에는 작업자 이외의 자가 접근하지 못하도록 표지판을 설치하거나 감시인을 배치하여야 한다.</li> <li>- 토사 붕괴의 발생을 예방하기 위하여 다음 사항을 점검하여야 하며, 점검시기는 작업 전, 중, 후, 비온 후 인접 작업구역에서 발파한 경우에 실시하여야 한다.                                     <ul style="list-style-type: none"> <li>가. 전지표면의 답사</li> <li>나. 경사면의 지층 변화부 상황 확인</li> <li>다. 부석의 상황 변화의 확인</li> <li>라. 용수의 발생 유·무와 용수량의 변화 확인</li> <li>마. 결빙과 해빙에 대한 상황의 확인</li> <li>바. 각종 경사면 보호공의 변위, 탈락 유·무</li> </ul> </li> </ul> </li> <li>- 토사지반으로서 흙막이보공을 설치하지 않는 경우 굴착 깊이는 1.5m 이하로 하여야 한다.</li> </ul>

현장특성	공사명	효원로 366번길 하수도정비공사
	현장주소	수원시 영통구 매탄동 1157-8
	공사종류	토목공사 / 하수도
	안전관리계획	비대상 현장
사고원인	사고원인	[부적절한 작업자 행동 / 작업자의 독단에 의한 불안전 행동] <ul style="list-style-type: none"> <li>■ 관로공사시 지반의 붕괴 또는 토석의 낙하에 의한 근로자의 위험을 방지하기 위하여 미리 흙막이 지보공의 설치, 방호망의 설치 및 근로자의 출입 금지 등 필요한 조치를 하여야 하며, 작업전 작업 장소 및 주변의 토석붕괴 위험요소를 확인하고 제거 하여야 하나 미준수</li> </ul>

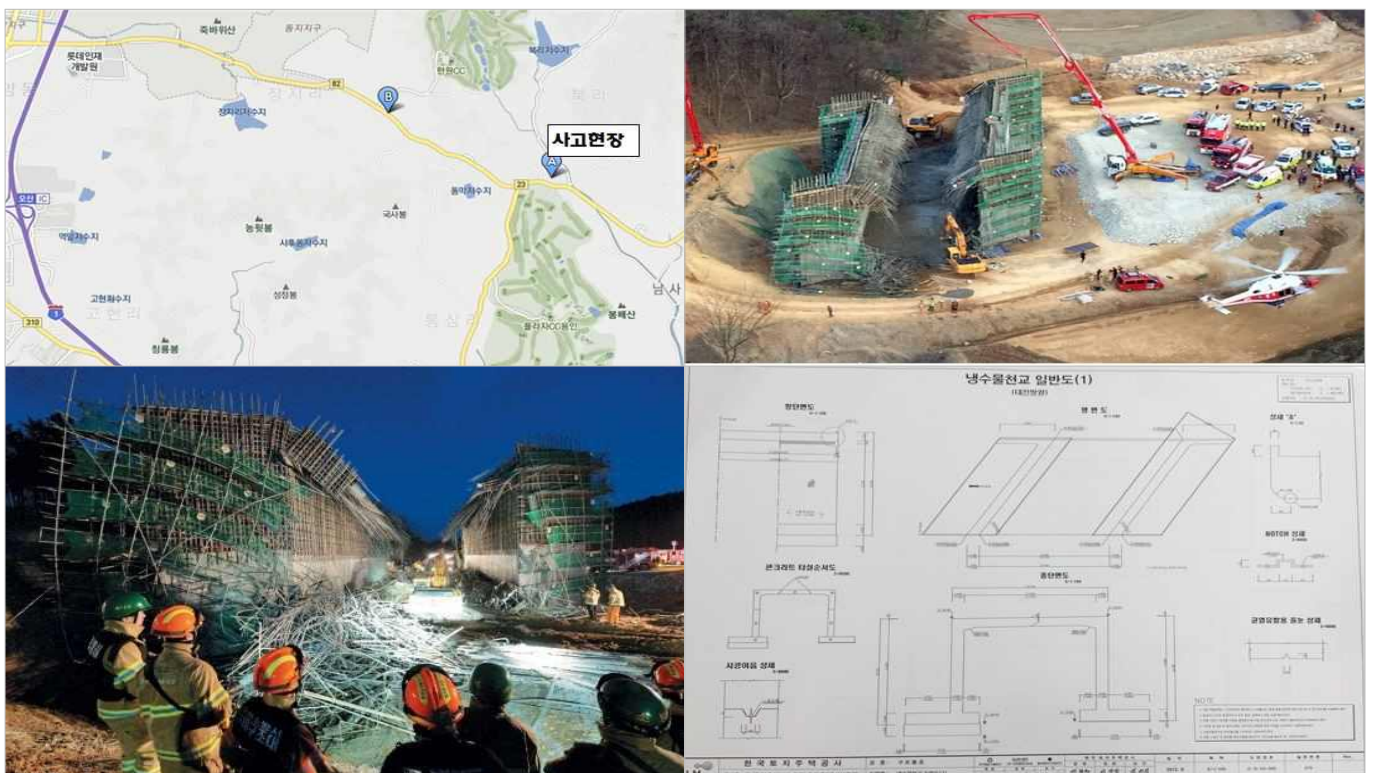
1-06 (15-03-25)

현장특성	공사명	국지도23호선(남사-동탄)도로개설공사 3공구
	현장주소	경기도 용인시 처인구 남사면 통삼리 394-6
	공사종류	토목공사 / 도로교량
	공사비	27,500 백만원
	공사기간	2012-12-31 ~ 2015-12-31
	안전관리계획	비대상 현장
사고원인	사고원인	<p>[부적절한 공사운영 / 부적절한 작업절차에 의한 공사 운용] [설계단계]</p> <ul style="list-style-type: none"> <li>2006년도 가설공사표준시방서에 근거하여 재사용 가설기재에 대한 성능경감 기준 등 적용이 누락</li> <li>콘크리트 교량가설용 동바리설치지침(2007)의 수직재의 높이 10m이하, 교장 15m이하의 규정과 가설공사표준시방서(2014)의 수직재 최상단 자유단 높이 400mm이하의 규정을 위반</li> <li>가시시설물 설계 단계에서 구조적 검토가 부적절하게 수행되어, 수직재 등에서 적절한 안전수준을 확보 미비</li> </ul> <p>[시공단계]</p> <ul style="list-style-type: none"> <li>교축직각방향 수직재 배치간격을 임의로 늘려서 배치하여 각 수직재가 받는 수직하중이 개략적으로 33% 증가하였으며, 1,219mm 수평재(H-12)와 1,725mm 수직재(P-17)를 보강하는 1,974mm 경사재(B-1712)가 전혀 설치되지 않음</li> <li>교축방향으로도 설치도상에 배치하도록 되어있는 양교대측 수직재 610+610mm 배치구간의 경사재가 누락</li> <li>구조계산서 및 시공계획서와 상이하게 교대의 2단 벽체를 타설한 후, 2시간 정도 경과하여 슬래브부 콘크리트를 타설하여, 2단 벽체 타설부에 설치된 수평지지용 서포트가 성능을 발휘하지 못했을 것으로 추정</li> </ul> <p>[감리·감독 단계]</p> <ul style="list-style-type: none"> <li>기본적으로 가설자재에 대한 검수 자료는 감리측에서 보유, 관리가 되어야함에도 불구하고, 동바리, 거푸집, 비계용 자재의 검수 자료를 제출하지 않아 자재의 안전성에 대한 정확한 검수 여부의 확인이 불가</li> <li>벽체 타설 후 양생기간을 거치는 시공계획상의 타설 순서와 상이하게 시공된 상황으로 보아 시공 계획서, 관련 세부 공사진행 순서에 대한감리의 면밀한 시공 전 검토 및 현장 관리감독이 미흡</li> </ul>

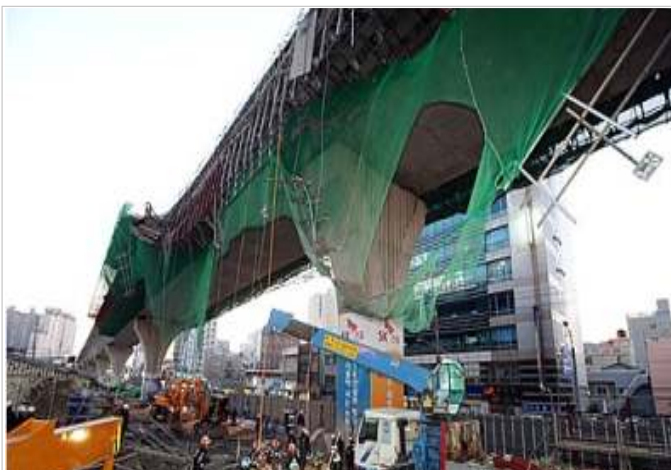
1-07 (13-12-19) 교량 캔틸레버형 슬래브 상부 콘크리트 타설 중 붕괴사고

사고현황	사고명	교량 캔틸레버형 슬래브 상부 콘크리트 타설 중 붕괴사고
	발생일시	2013-12-19 오후 04:15
	사고유형	무너짐(붕괴·도괴)
	발생공종	철근콘크리트공
	발생부위	상현슬래브
	사고경위	<ul style="list-style-type: none"> <li>교량 상부공 P9~P11사이(L=80m) 상현슬래브 콘크리트 타설작업 중 P10 주변의 캔틸레버 브라켓형 동바리 일부(길이 약 20m, 높이 약 18m, 콘크리트량 70m³)가 붕괴되어 4명이 추락, 사망함</li> </ul>
	피해상황	사망자수 : 4 명 부상자수 : 0 명 사고구분 : 물적 사고
현장특성	공사명	부산 남북항대교 연결도로 건설공사
	현장주소	부산시 영도구 영선동
	공사종류	토목공사 / 도로교량
	안전관리계획	비대상 현장
사고원인	사고원인	[부적절한 공사 계획 / 부적절한 작업계획] <ul style="list-style-type: none"> <li>브라켓형 동바리(까치발) 수직재 중앙부 및 구조상 취약부인 가새 연결부 상에 수평 연결재 미설치</li> <li>브라켓형 동바리 연결부의 콘크리트 타설시 예상되는 수직 및 수평하중 등에 대한 구조검토 미흡</li> <li>전날 브라켓형 동바리의 뒤틀림을 발견하고도 보완 없이 콘크리트 타설 강행</li> </ul>

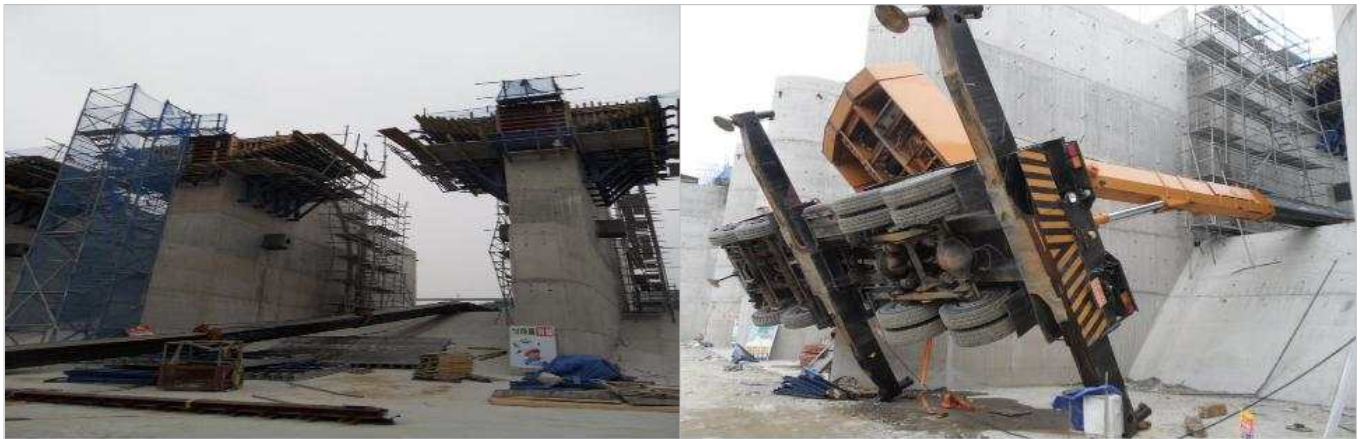
2-01 (13-05-03) **독 높이기 공사 중 지반침하로 인한 크레인 전도 사고**

사고현황	사고명	독 높이기 공사 중 지반침하로 인한 크레인 전도 사고
	발생일시	2013-05-03 오전 09:10
	사고유형	갈림·뒤집힘(전도)
	발생공종	가설공
	발생부위	여수토 상부
	사고경위	<ul style="list-style-type: none"> <li>이동식 크레인을 이용해 여수토 상부에 있는 자재를 하부로 옮기던 중 지반 침하에 의해 크레인 이 전도되어 작업발판을 붐대가 덮쳐 근로자가 작업발판과 함께 하부(15m)로 떨어져 사망한 사고</li> </ul>
	피해상황	사망자수 : 1 명 부상자수 : 0 명 사고구분 : 물적 사고
재발방지대책	<ul style="list-style-type: none"> <li>중량물 양중 작업 시 넘어짐에 의한 사고 방지를 위해 사전 지반조사 실시</li> <li>조사결과 바탕으로 작업계획서 작성</li> <li>작업 전 지반상태 점검 및 고려하여 크레인의 거치 위치를 선정</li> </ul>	
현장특성	공사명	○○지구 독 높이기 공사
	현장주소	충남 논산시
	공사종류	토목공사 / 하구독
	안전관리계획	비대상 현장
사고원인	사고원인	[부적절한 현장 조건 / 적합하지 않은 지형] <ul style="list-style-type: none"> <li>사전 지반조사 미실시</li> <li>크레인 거치 위치 부적정(지반의 상태 점검 및 고려 미흡)</li> </ul>

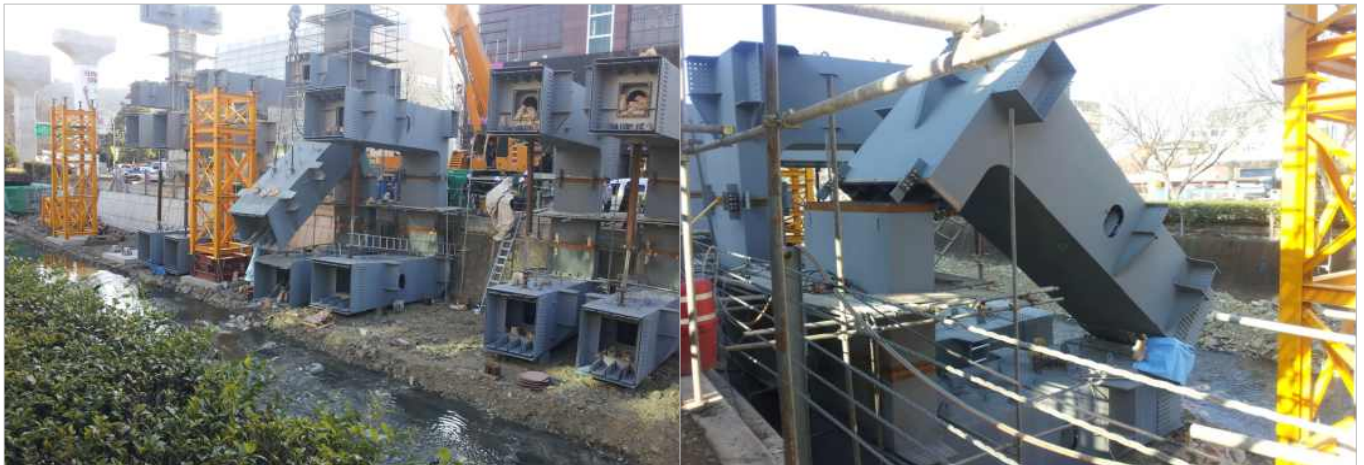
2-04 (12-03-26) 도시철도 ○호선 건설공사 횡거더 전도 사고

사고현황	사고명	○○도시철도 ○호선 건설공사 횡거더 전도 사고
	발생일시	2012-03-26 오후 03:25
	사고유형	깔림·뒤집힘(전도)
	발생공종	강구조물공
	발생부위	000정거장 인근 제작장
	사고경위	<ul style="list-style-type: none"> <li>정거장 횡거더 연결부 용접작업 전 높이조절을 위해 지지대에 연결된 스크류잭을 해머로 타격하다가 지지대 연결부가 파손되면서 횡거더가 전도되어 기능공 협착 사망</li> </ul>
	피해상황	사망자수 : 1 명 부상자수 : 0 명 사고구분 : 물적 사고
	사고조치사항	<ul style="list-style-type: none"> <li>전도된 부재 해체 후 지지대 보강하여 재시공</li> </ul>
현장특성	재발방지대책	<ul style="list-style-type: none"> <li>가설재 설치 시 구조내력 확인 철저 및 주요구조물 조립작업 시 감리 입회</li> </ul>
	공사명	○○도시철도 ○호선 건설공사
	현장주소	○○광역시 △△동
	공사종류	토목공사 / 기타
	공사비	69,215 백만원 (해당공종 : 13,029 백만원)
	공사기간	2009-06-01 ~ 2014-06-30 (해당공종 : 2010-04-01 ~ 2013-08-31)
사고원인	안전관리계획	대상 현장(1/2중외)
	사고원인	<p>[부적절한 공사운영 / 부적절한 임시 가설물 운용]</p> <ul style="list-style-type: none"> <li>가설재(지지대) 구조내력 부족 및 감리가 없는 휴무일에 임의 작업함으로써 사전점검 미비</li> </ul>

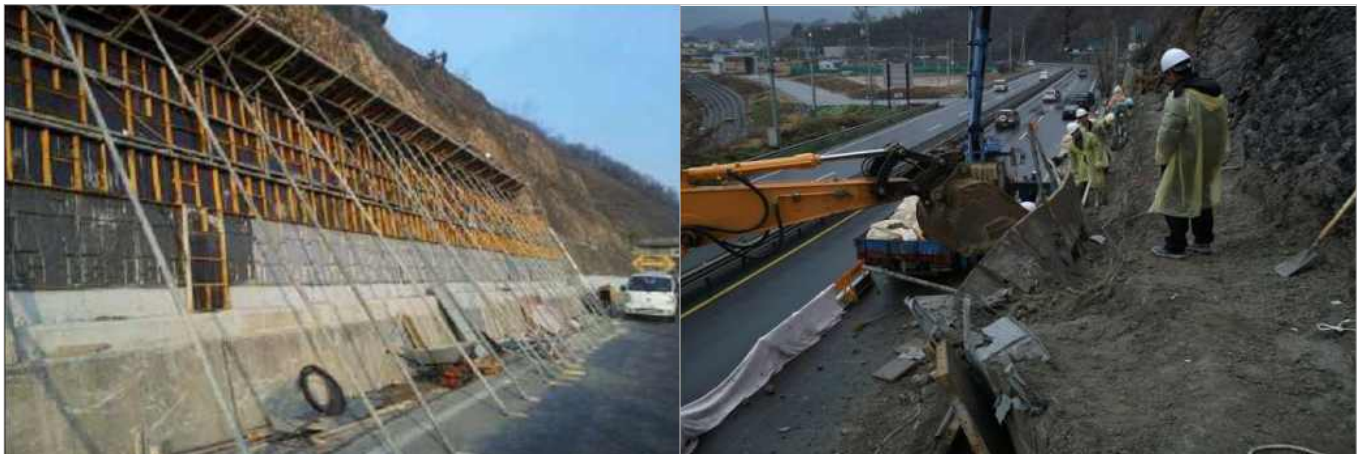
2-05 (12-11-21) 부용4지구 낙석산사태 위험지구 정비공사 거푸집 전도 사고

사고현황	사고명	부용4지구 낙석산사태 위험지구 정비공사 거푸집 전도 사고
	발생일시	2011-11-21 오후 05:00
	기상상태	날씨 : 맑음 기온 : 23 °C 습도 : 25 %
	사고유형	깔림·뒤집힘(전도)
	발생공종	철근콘크리트공
	발생부위	STA.6+0.0~STA.8+0.0 구간 계단식옹벽 3단 거푸집
	사고경위	<ul style="list-style-type: none"> <li>■ 낙석산사태 위험지구 정비공사 현장 계단식옹벽 Con'c 타설중 거푸집이 기울어지면서 콘크리트 변형 발생, 2명 부상</li> </ul>
	피해상황	사망자수 : 0 명 부상자수 : 2 명 피해내용 : 거푸집 전도(L=40m, H=1.5m), 콘크리트 변형(약 30m³) 사고구분 : 물적 사고
	사고조치사항	<ul style="list-style-type: none"> <li>■ 전도된 거푸집 및 콘크리트를 모두 제거하고 재시공</li> </ul>
	재발방지대책	<ul style="list-style-type: none"> <li>■ 타설높이 L=1.5M를 1/2씩(0.75M) 분할하여 시공</li> <li>■ 버팀철근(Φ29)은 당초 C.T.C 500→C.T.C 250으로 시공</li> <li>■ Flat Tie와 연결철근(Φ16) 용접은 당초, 단면→개선 양면 용접</li> </ul>
행정처분현황	해당 없음	
현장특성	공사명	국도4호선 옥천-영동간 영동2.3km지점 부용4지구 낙석산사태 위험지구 정비공사
	현장주소	충북 영동군 영동읍 부용리(국도4호선)
	공사종류	토목공사 / 옹벽 및 절토사면
	공사비	535 백만원 (해당공종 : 400 백만원)
	안전관리계획	비대상 현장
사고원인	사고원인	[부적절한 공사 계획 / 부적절한 작업계획] <ul style="list-style-type: none"> <li>■ 거푸집 Flat Tie와 연결철근(Φ16)간 용접부위가 바이브레팅 과정에서 이탈되어 거푸집이 전도되어 발생</li> </ul>

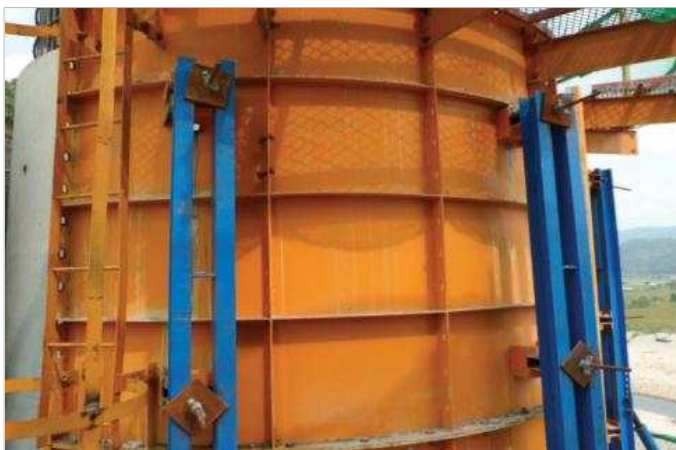
3-01 (13-09-10) 클라이밍폼 인양 중 작업발판(비계)과 함께 추락 사고

사고현황	사고명	클라이밍폼 인양 중 작업발판(비계)과 함께 추락 사고
	발생일시	2013-09-10 오전 07:50
	기상상태	날씨 : 기온 : °C 습도 : %
	사고유형	떨어짐(추락)
	발생공종	교량 하부공
	발생부위	교각
	사고경위	<ul style="list-style-type: none"> <li>교량 기둥 거푸집 (클라이밍 폼) 인양 중 거푸집에 부착된 작업발판 고정용 폼타이 볼트 용접부위가 파단되어 근로자가 작업발판과 함께 15m 아래로 떨어져 사망한 사고</li> </ul>
	피해상황	사망자수 : 1 명 부상자수 : 0 명 피해액 : 만원 사고구분 : 물적 사고
	사고조치사항	
현장특성	공사명	상주-영덕간 고속국도 건설공사
	현장주소	경북 안동시 길안면 목계리
	공사종류	토목공사 / 도로교량
	안전관리계획	비대상 현장
사고원인	<p>[부적절한 공사 계획 / 부적절한 작업계획]</p> <ul style="list-style-type: none"> <li>작업절차 미흡</li> <li>연결부위 연결방법 미흡</li> </ul>

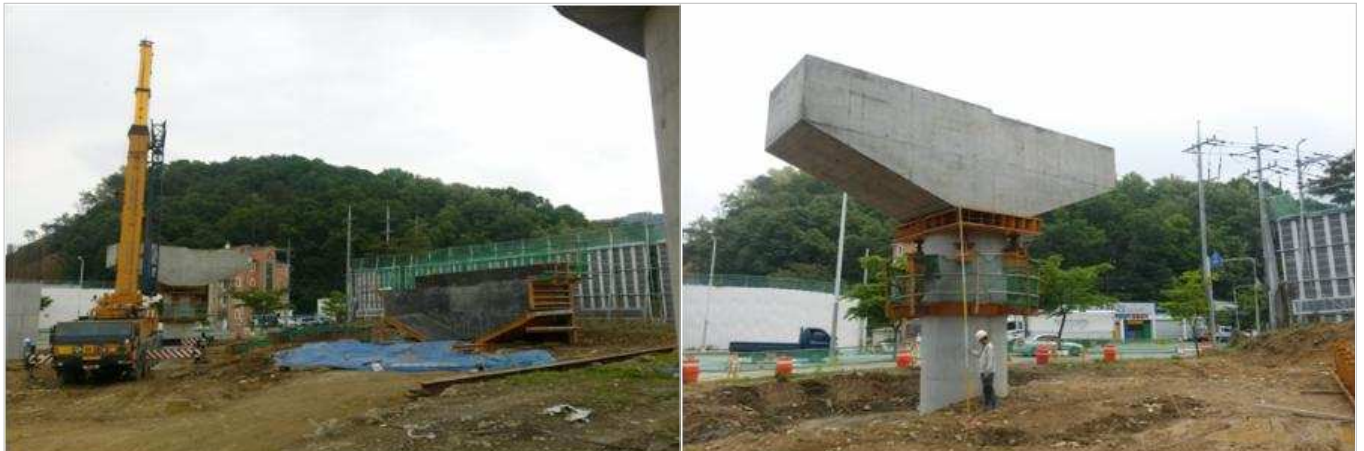
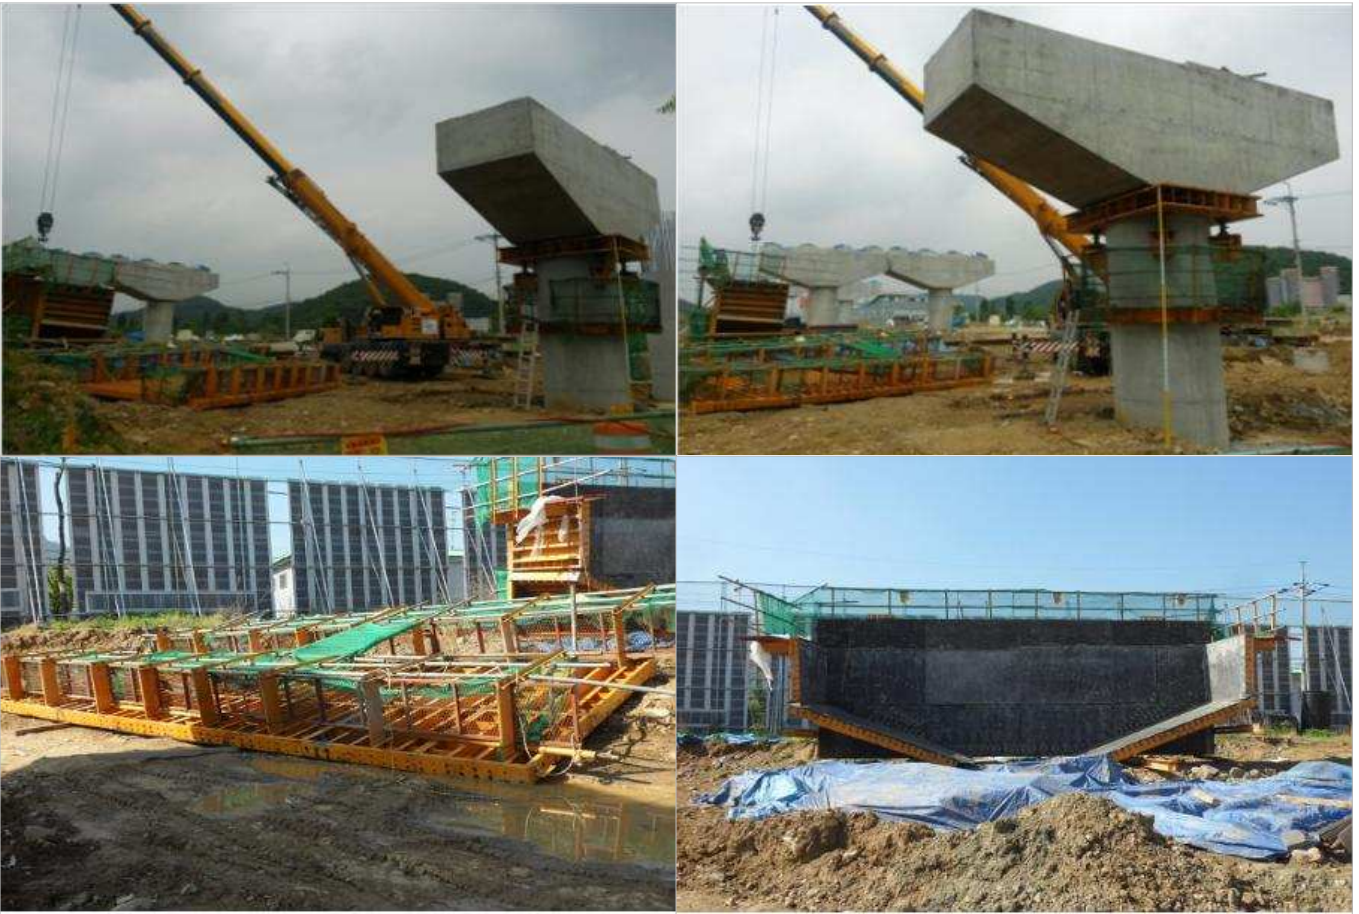
3-02 (13-05-20) 구미시관내 국도대체 우회도로(구포-덕산1) 건설공사 작업자 추락

사고현황	사고명	사고 구미시관내 국도대체 우회도로(구포-덕산1) 건설공사 작업자 추락 사고
	발생일시	2013-05-20 오전 00:00
	기상상태	날씨 : 맑음 기온 : 24 °C 습도 : 63 %
	사고유형	떨어짐(추락)
	발생공종	교량 상부공
	발생부위	STA.0+316.68 한천1교 교각 2번
	사고경위	<ul style="list-style-type: none"> <li>당현장에서 교량 구조물을 시공중인 (주) 목공 반장이 2013년 05월 20일(월요일) 11시 15분경 ○○교 P2에서 하이드로크레인(100TON)을 이용하여 코핑거푸집 해체 작업중 거푸집이 구조물에서 떨어진 후 순간적인 실족으로 인하여 8m높이에서 추락 사망한 사고임</li> </ul>
	피해상황	사망자수 : 1 명 부상자수 : 0 명 피해액 : 만원 사고구분 : 물적 사고
	사고조치사항	<ul style="list-style-type: none"> <li>강교 교각 코핑 콘크리트 타설후 교좌장치 기초 철근 사전 노출 후 안전로프(16mm) 고정용으로 사용토록 조치</li> </ul>
	재발방지대책	<ul style="list-style-type: none"> <li>가설 철구조물등의 설치·사용·해체시 작업전 설치 및 해체 방법등을 포함한 작업계획을 수립하여 안전성 검토 및 재반복 교육 실시 후 작업에 임하도록하고 작업시 장비 및 근로자들이 안전하게 작업할 수 있도록 안전시설 선 조치 확인후 작업이행</li> </ul>
행정처분현황	경찰 및 노동부 조사 미완료로 인한 행정처분 미실시	
현장특성	공사명	구미시관내 국도대체 우회도로(구포-덕산1) 건설공사
	현장주소	경상북도 구미시 구포동~구평동
	공사종류	토목공사 / 도로교량
	공사비	144,246 백만원 (해당공종 : 3,355 백만원)
	공사기간	2009-10-30 ~ 2018-01-27 (해당공종 : 2011-11-14 ~ 2018-01-27)

안전관리계획	대상 현장(1/2중외)
사고원인	<p>[부적절한 프로젝트 설계 / 시공방법, 시공절차를 고려하지 않은 설계대안 창출]</p> <ul style="list-style-type: none"> <li>○○교 교량의 중간부 상부공은 PSC빔으로 설계되어 코핑상부에 전도방지 양카가 설계에 반영되어 있어 안전걸이 양카로 사용할수 있으나, 사고 코핑은 강교 설치 교각으로 코핑상부에 전도방지 양카가 설계에 반영되어 있지 않아 안전걸이를 걸 수 있는 양카가 없으므로 강교용 교각 코핑거푸집 해체시는 상부 근로자는 폼에 와이어 체결 후 반드시 코핑(코핑폭 2.5m) 중앙부에 앉아서 무전지시토록 교육을 실시 하였으나 순간 실족으로 인한 추락사고 발생</li> </ul>

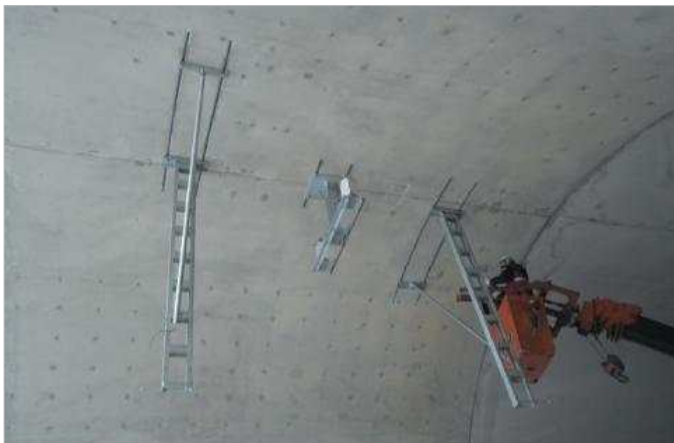
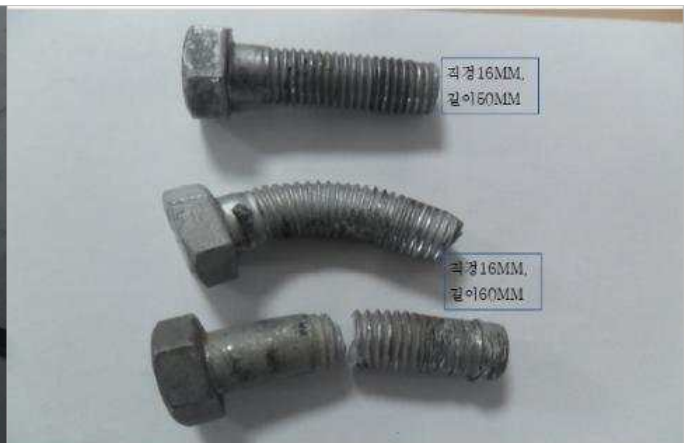
3-03 (13-01-09) 고속철도 전기공급선 설치작업 중 추락 사고

사고현황	사고명	고속철도 전기공급선 설치작업 중 추락 사고
	발생일시	2013-01-29 오후 03:10
	기상상태	날씨 : 기온 : °C 습도 : %
	사고유형	떨어짐(추락)
	발생공종	전기 및 기계설비공
	발생부위	터널천정
	사고경위	<ul style="list-style-type: none"> <li>전차선로 신설공사현장의 터널내부(시점 1.5km)에서 재해 당일 카고크레인 단부에 장착한 버킷에 피재자 2명이 탑승하여 터널천정에 하수강을 부착 후 카고크레인을 이동하던 중 버킷을 지지하던 볼트가 파단, 버킷과 함께 피재자 2명이 6m 아래 콘크리트 바닥으로 떨어져 사망한 사고</li> </ul>
피해상황	사망자수 : 2 명 부상자수 : 0 명 피해액 : 만원 사고구분 : 물적 사고	
재발방지대책	<ul style="list-style-type: none"> <li>법정 장비(고소작업차 등)에 근로자가 안전하게 탑승하여 작업을 실시할 수 있도록 사전에 안전작업 계획 수립 후 작업 실시</li> <li>건설장비의 주요 연결부에 볼트, 너트가 적정하게 조여 있는지 조임상태를 수시로 확인, 점검 하는 등 관리감독 철저</li> </ul>	
현장특성	공사명	○○고속철도 전차선로 신설공사
	현장주소	충남 공주시
	공사종류	토목공사 / 철도터널
	안전관리계획	비대상 현장
사고원인	사고원인	<p>[부적절한 공사운영 / 기계·장비·설비·공구의 부적절한 유지관리]</p> <ul style="list-style-type: none"> <li>근로자 탑승용 버킷을 카고크레인에 체결 시 전용 조임기구를 사용하여 간결하게 체결하지 않아 반복 작업도중 하수강 등에 부딪힘 및 볼트유격이 복합적으로 작용하여 너트 풀림현상이 발생한 것으로 추정됨(소성변형을 버티지 못한 볼트가 파단, 한 개는 너트가 빠지는 현상으로 버킷이 탈락한 것으로 추정)</li> </ul>

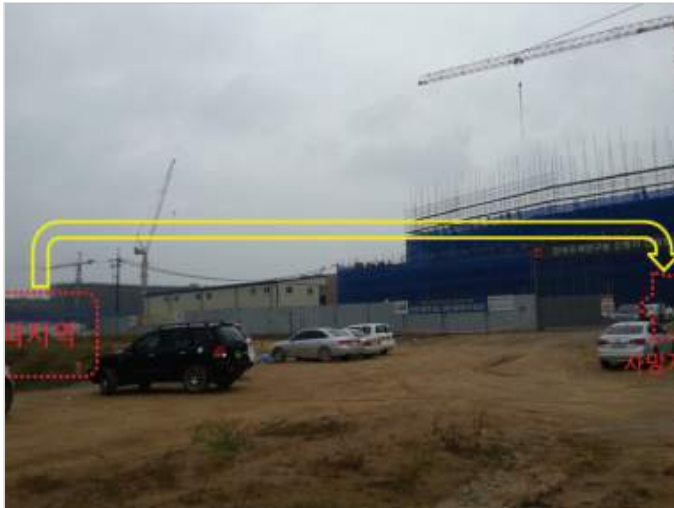
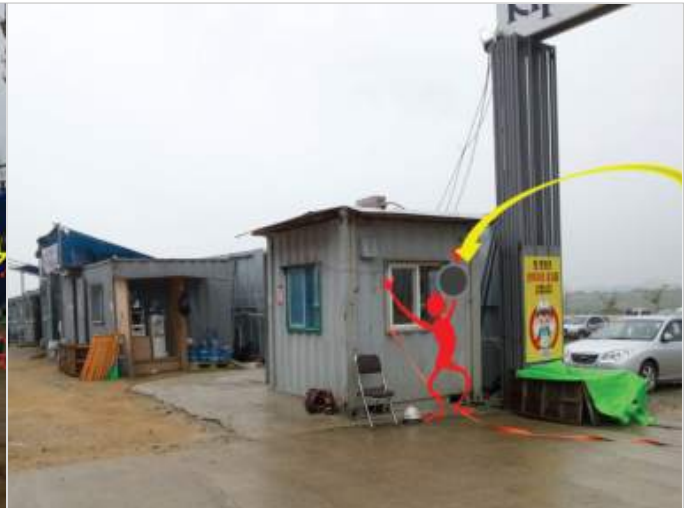
4-01 (13-09-24) 발파암 비산으로 인접현장 근로자 사망 사고

사고현황	사고명	발파암 비산으로 인접현장 근로자 사망 사고
	발생일시	2013-09-24 오후 12:00
	사고유형	물체에 맞음(낙하·비래)
	발생공종	발파공
	발생부위	인근현장
	사고경위	<ul style="list-style-type: none"> <li>택지현장의 발파작업으로 약 100m 떨어진 인근 현장에서 비계작업을 마치고 귀가 하던 근로자가 비산된 발파암에 머리부분이 가격되어 사망한 사고</li> </ul>
	피해상황	사망자수 : 1 명 부상자수 : 0 명 사고구분 : 물적 사고
현장특성	공사명	택지 조성공사
	현장주소	세종특별자치시 반곡동
	공사종류	토목공사 / 기타
	안전관리계획	비대상 현장
사고원인	[부적절한 공사 계획 / 부적절한 작업계획] <ul style="list-style-type: none"> <li>시험발파 등 안전성 검토 미흡</li> <li>발파작업 시 인근 현장에 알려 피난 및 대피토록 하는 안전조치 미흡</li> </ul>

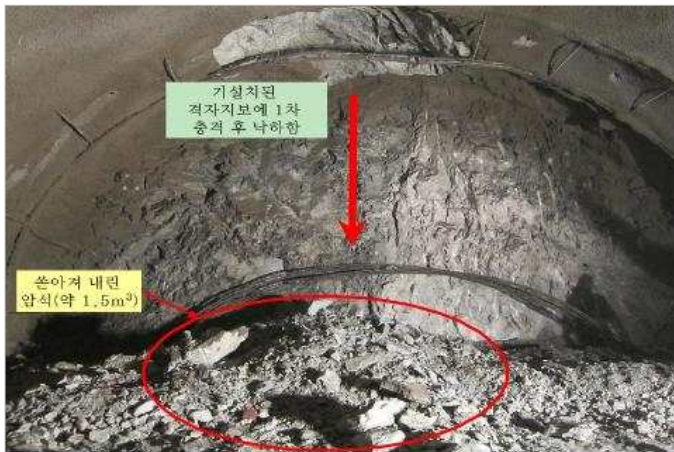
4-02 (13-04-02) 철도터널 락볼트 설치 준비작업 중 천단부 암반 낙하 사고

사고현황	사고명	철도터널 락볼트 설치 준비작업 중 천단부 암반 낙하 사고
	발생일시	2013-04-02 오후 09:17
	사고유형	물체에 맞음(낙하비레)
	발생공종	터널 굴착공
	발생부위	천단부의 암반
	사고경위	<ul style="list-style-type: none"> <li>락볼트 설치를 위해 터널용 고소작업차의 작업대가 상승하던 중 1차 shotcrete 완료된 천단부의 암반이 붕락, 작업대로 떨어져 1명 사망, 1명 부상사고</li> </ul>
	피해상황	사망자수 : 1 명 부상자수 : 1 명 사고구분 : 물적 사고
	재발방지대책	<ul style="list-style-type: none"> <li>터널 등의 건설작업의 경우 낙반 등에 의해 근로자의 안전에 위험요소를 제거(부석 제거 등) 낙반 위험방지를 위한 필요한 조치 철저</li> </ul>
현장특성	공사명	○○선 복선전철 ○공구
	현장주소	경기도 용인시
	공사종류	토목공사 / 철도터널
	안전관리계획	비대상 현장
사고원인	사고원인	[부적절한 공사 계획 / 현장 위험요소의 부적절한 인식 및 평가] <ul style="list-style-type: none"> <li>터널 등의 건설작업의 경우 낙반 등에 의해 근로자의 안전에 위험요소를 제거(부석 제거 등) 낙반 위험방지 미조치</li> </ul>

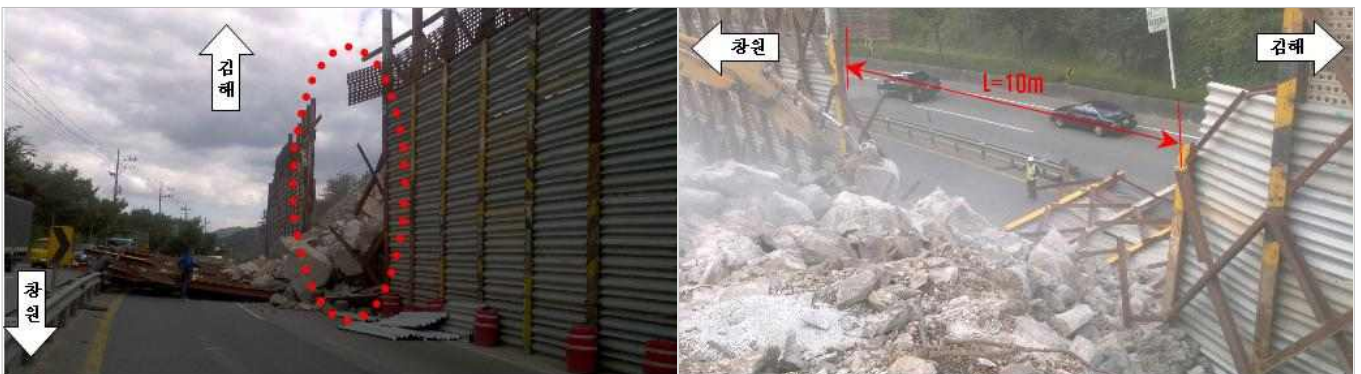
4-03 (11-09-21) 국도14호선 신용지구 위험도로 개량공사 암괴 낙반사고

사고현황	사고명	국도14호선 신용지구 위험도로 개량공사 암괴 낙반사고
	발생일시	2011-09-21 오후 02:03
	기상상태	날씨 : 맑음 기온 : 21 °C 습도 : 54.4 %
	사고유형	물체에 맞음(낙하비래)
	발생공종	절토공
	발생부위	도로 절토사면
	사고경위	<ul style="list-style-type: none"> <li>발파암 절취작업중 도로측 암괴가 낙반되며 암파쇄방호시설을 타격하여 방호시설이 도로 측으로 전도되어 국도14호선 김해방향 2차로 차단</li> </ul>
	피해상황	사망자수 : 0 명 부상자수 : 0 명 피해액 : 7000만원 피해내용 : 암파쇄방호시설 5경간(L=10m) 파손 사고구분 : 물적 사고
	사고조치사항	<ul style="list-style-type: none"> <li>복구 완료후 차량통행 재개 및 암파쇄방호시설 파손구간 재설치</li> </ul>
	재발방지대책	<ul style="list-style-type: none"> <li>외부전문기관에 의뢰하여 발파작업 안전진단을 실시하고 발파패턴 및 굴착공법을 조정하여 실시</li> </ul>
행정처분현황	시공사, 감리사, 기술자 부실벌점	
현장특성	공사명	국도14호선 신용지구(김해6.24km~6.77km) 위험도로 개량공사
	현장주소	김해시 진영읍 신용리
	공사종류	토목공사 / 기타
	공사비	2,683 백만원 (해당공종 : 397 백만원)
	공사기간	2009-11-23 ~ 2012-12-17 (해당공종 : 2011-06-20 ~ 2011-12-10)
	안전관리계획	비대상 현장
사고원인	[부적절한 작업자 행동 / 해당 작업에 대한 숙련도 부족으로 인한 작업수행] <ul style="list-style-type: none"> <li>기존도로 개설 발파시 사면에 균열이 발생되어 있는 상태에서 1회에 많은 양을 발파하여 체적증가로 사면의 암석이 미끄러지면서 암파쇄방호시설을 파손하여 발생</li> </ul>

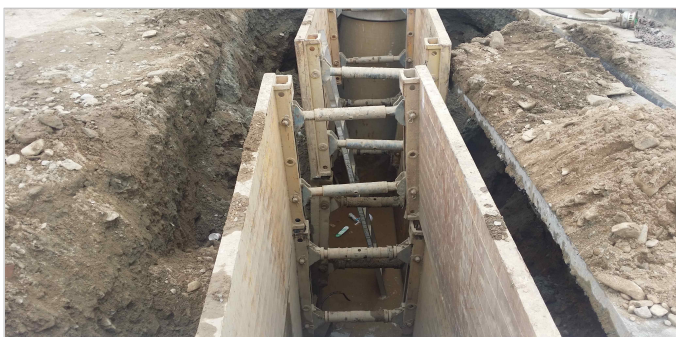
5-01 (16-07-24) 음성군 하수관로 정비사업(3차) 시설공사

사고현황	사고명	음성군 하수관로 정비사업(3차) 시설공사
	발생일시	2016-07-24 오전 11:00
	기상상태	날씨 : 맑음 기온 : 32 °C 습도 : 60 %
	사고유형	끼임(협착)
	발생공종	관로공
	발생부위	오수관로 1-2구역 GS1 LINE
	사고경위	<ul style="list-style-type: none"> <li>오수관로 터파기 내부 작업자 1명이 작업을 하기 위해 들어가 있는 상태에서 백호 운전기사가 터파기 후 남아있는 잔토를 걷어내는 중 지상에서 신호수가 백호우 운전기사에게 버킷을 빼라는 신호를 더 깊게 집어 넣어라는 신호로 오인하여 조립식흙막이의 기둥과 버킷사이에 재해자가 협착되어 재해 발생</li> </ul>
	피해상황	사망자수 : 1 명 부상자수 : 0 명 피해액 : 1,000만원 이상 ~ 2,000만원 미만 피해내용 : 협착재해(사망1명) 사고구분 : 인적 사고
	사고조치사항	<ul style="list-style-type: none"> <li>재해사고 발생 직후 119 구조대 연락 및 119 구조대 도착 후 응급조치 실시</li> <li>충주시 건국대학병원으로 후송 후 사망</li> <li>노동부 중대재해발생보고 및 현장조사</li> </ul>
재발방지대책	<ul style="list-style-type: none"> <li>작업 전구간 일시 공사 중지</li> <li>굴착작업 및 차량계 건설장비 안전작업계획서 재검토 및 수립</li> </ul>	
현장특성	공사명	음성군 하수관로 정비사업(3차) 시설공사 (산재성립번호 : 412-81-07995-6)
	현장주소	음성군 음성읍 신천리 226-5
	공사종류	토목공사 / 하수도
	공사비	14,219 백만원
	공사기간	2015-09-14 ~ 2018-09-13
	작업자수	35 명
	안전관리계획	대상현장(1/2종외)
사고원인	사고원인	[관리부실] <ul style="list-style-type: none"> <li>장비운전원 및 신호수간 수신호체계 미흡</li> </ul>

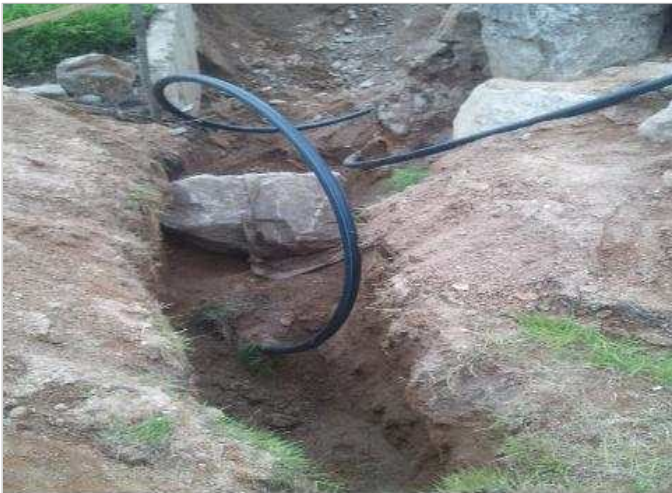
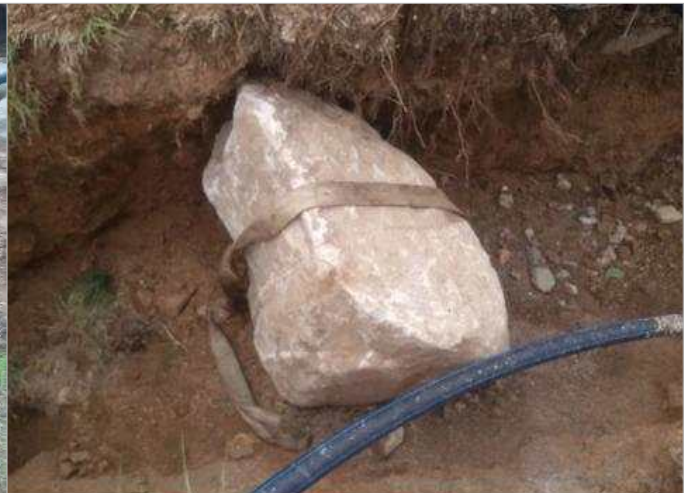
5-03 (12-07-10) 상수관로 굴착사면 토사 및 암석 붕괴로 인한 협착 사고

사고현황	사고명	상수관로 굴착사면 토사 및 암석 붕괴로 인한 협착 사고
	발생일시	2012-07-10 오후 01:20
	사고유형	끼임(협착)
	발생공종	굴착공
	발생부위	굴착면
	사고경위	<ul style="list-style-type: none"> <li>상수관로 매설을 위한 굴착 후 굴착 사면이 붕괴되면서 낙하한 조경석과 굴착면 사이에 바닥면 정리 작업중이던 근로자 협착 사망 사고</li> </ul>
	피해상황	사망자수 : 1 명 부상자수 : 0 명 사고구분 : 물적 사고
	재발방지대책	<ul style="list-style-type: none"> <li>지반의 종류에 따른 굴착면의 기울기 준수하며 필요할 경우 흙막이 설치 등 붕괴 예방조치</li> <li>낙석 등 발생할 위험장소에는 사전점검을 통해 낙석에 의한 위험 방지 조치 후 작업 실시</li> </ul>
현장특성	공사명	○○상수관로 공사
	현장주소	강원도 양구군
	공사종류	토목공사 / 상수도
	안전관리계획	비대상 현장
사고원인	사고원인	[부적절한 공사운영 / 안전규정 또는 지침의 위반] <ul style="list-style-type: none"> <li>지반의 종류에 따른 굴착면의 기울기 미준수</li> <li>흙막이 미설치 등 붕괴 예방 조치 미흡</li> </ul>

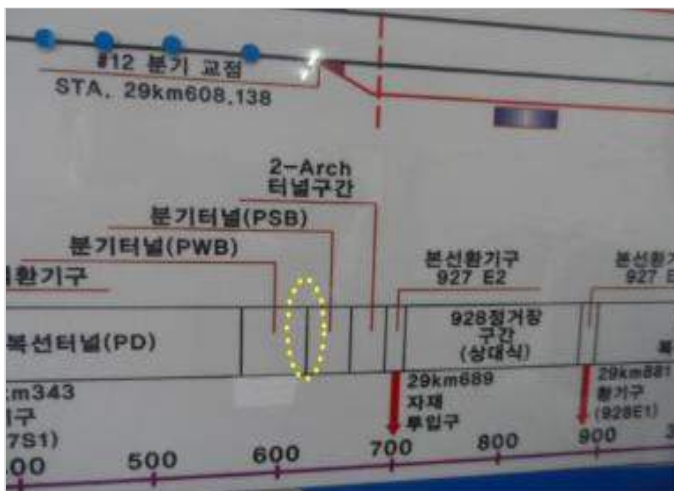
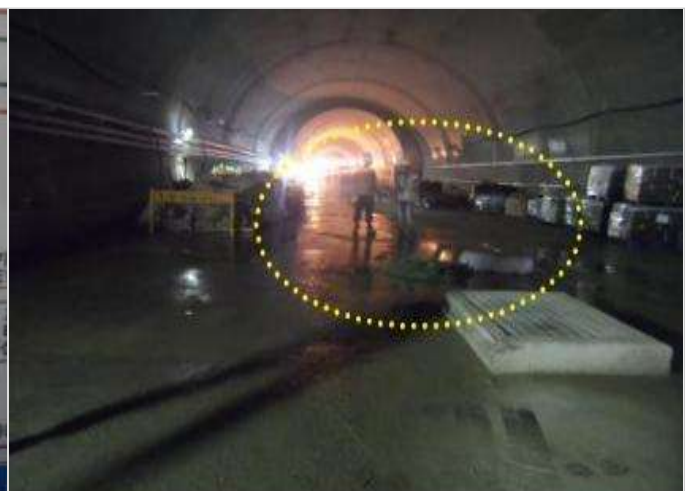
사고현황	사고명	9호선 2단계 궤도공사 작업자 충돌 사고
	발생일시	2013-06-06 오전 00:00
	사고유형	부딪힘(충돌)
	발생공종	기타
	발생부위	머리
	사고경위	<ul style="list-style-type: none"> <li>지게차로 폐자재 반출을 위하여 공매대 및 안전방망을 포크에 실고 1m 이상 들어 올려 시야 미확보로 인한 운전자가 재해자(위치안내)를 발견치 못하고 재해자를 치어 두개골 파손으로 사망한 사고임</li> </ul>
	피해상황	사망자수 : 1 명 부상자수 : 0 명 사고구분 : 물적 사고
	재발방지대책	<ul style="list-style-type: none"> <li>작업공종, 활동별 위험요인을 사전에 작업자가 인지하고 위험성 평가 할 수 있도록 지게차 작업안전 작업계획에 의거 의무적으로 작성</li> <li>작업장내 주행속도 준수 (공차시 10~15km/h, 적재시5~8km/hr)</li> <li>작업장내 기준 조도 유지(75Lux 이상)</li> </ul>
행정처분현황	공사 중지	
현장특성	공사명	9호선 2단계 궤도공사
	현장주소	서울시 강남구 논현동~서울시 송파구 잠실동
	공사종류	토목공사 / 철도터널
	공사비	77,500 백만원
	공사기간	2012-12-18 ~ 2014-03-12
	안전관리계획	대상 현장(1/2종외)
사고원인	사고원인 [부적절한 공사운영 / 안전규정 또는 지침의 위반] <ul style="list-style-type: none"> <li>전방시야 미확보</li> <li>작업장내 주행속도 미준수</li> <li>작업장내 돌출물에 대한 표지 미설치</li> </ul>

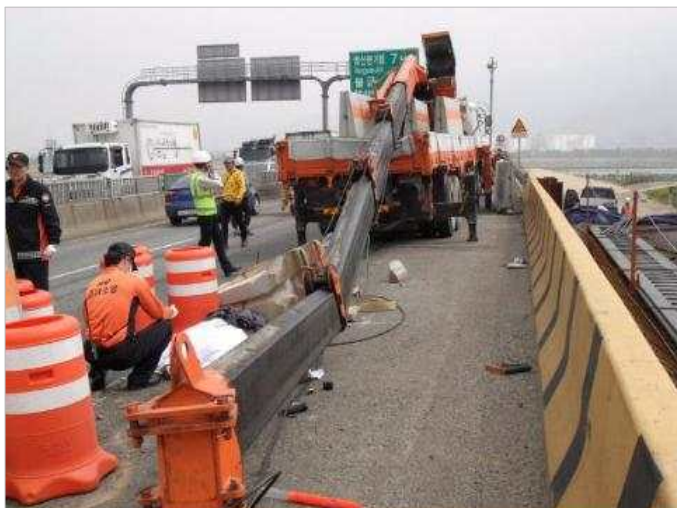
6-02 (13-04-18) 고속국도 확장공사 중 크레인 붐 충돌 사고

사고현황	사고명	고속국도 확장공사 중 크레인 붐 충돌 사고
	발생일시	2013-04-18 오전 10:10
	사고유형	부딪힘(충돌)
	발생공종	기타
	발생부위	PC방호블럭
	사고경위	<ul style="list-style-type: none"> <li>본선부 갓길 차단을 위한 PC방호블럭 설치작업 중 트럭 크레인의 턴테이블축의 고장력 볼트가 파단되어 PC방호블럭을 잡으려던 근로자의 머리를 붐이 강타하여 사망한 사고</li> </ul>
	피해상황	사망자수 : 1 명 부상자수 : 0 명 사고구분 : 물적 사고
	재발방지대책	<ul style="list-style-type: none"> <li>트럭 크레인 등을 사용하여 작업 시 사전에 턴테이블 연결볼트의 훼손상태 점검, 이상이 있을 시 교체</li> <li>장비 매뉴얼 상의 정격하중 이내에서 작업 실시</li> </ul>
현장특성	공사명	고속국도 ○○호선 냉정-부산간 확장공사
	현장주소	경북 포항시
	공사종류	토목공사 / 기타
	안전관리계획	비대상 현장
사고원인	사고원인	[부적절한 공사운영 / 기계·장비·설비·공구의 부적절한 유지관리] <ul style="list-style-type: none"> <li>작업 전 크레인 안전상태 및 부재 점검 미흡(턴테이블 고장력 볼트 24개 중 12개 파단 및 피로파괴)</li> <li>장비 매뉴얼 상의 정격하중 초과로 인한 사고로 추정</li> </ul>

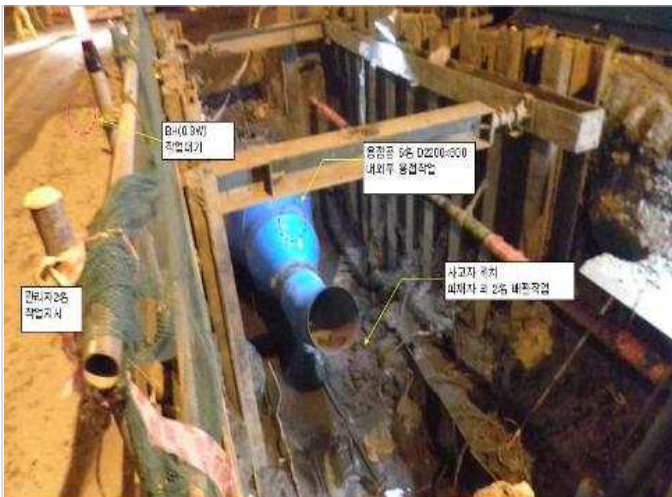
6-03 (12-11-21) 상수도관 이설공사 중 연결 소켓관 충돌 사고

사고현황	사고명	상수도관 이설공사 중 연결 소켓관 충돌 사고
	발생일시	2012-11-21 오후 02:30
	사고유형	부딪힘(충돌)
	발생공종	기타
	발생부위	상수도관(연결 소켓관)
	사고경위	<ul style="list-style-type: none"> <li>상수도관 이설공사 작업 현장에서 연결 소켓관이 빠지면서 피해자 머리가 맞아 사망 사고</li> </ul>
	피해상황	사망자수 : 1 명 부상자수 : 0 명 사고구분 : 물적 사고
	재발방지대책	<ul style="list-style-type: none"> <li>소켓관 연결 시 상수도관으로부터 이탈 우려가 있는 경우는 안전대책이 포함된 작업계획서를 작성, 계획서에 따라 작업지휘</li> </ul>
현장특성	공사명	상수도관 이설공사
	현장주소	부산시 사상구
	공사종류	토목공사 / 상수도
	안전관리계획	비대상 현장
사고원인	사고원인	[부적절한 작업자 행동 / 판단실수, 과소평가, 과대평가 상태에서의 작업수행] <ul style="list-style-type: none"> <li>연결 작업시 이탈 우려를 고려하지 않는 등 부주의로 인한 안전사고로 추정</li> </ul>

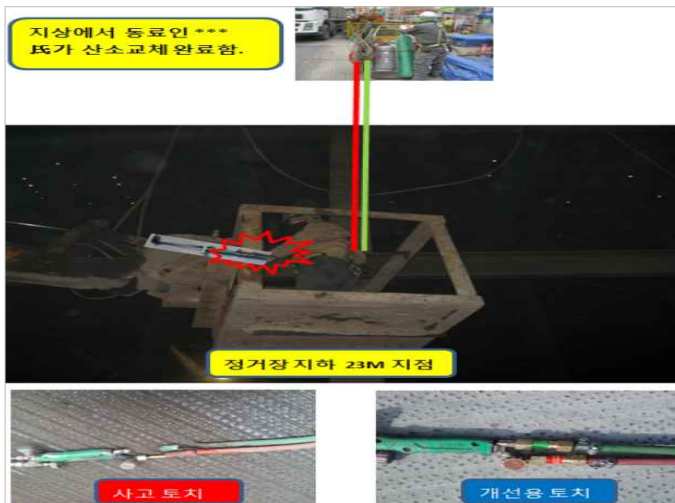
사고현황	사고명	○○도시철도 ○호선 건설공사 산소절단기 폭발 사고
	발생일시	2013-02-18 오전 00:00
	기상상태	날씨 : 맑음 기온 : 6 °C 습도 : 70 %
	사고유형	폭발
	발생공종	가설공
	발생부위	#1 개착정거장 지하(우측)
	사고경위	<ul style="list-style-type: none"> <li>#1개착정거장 지하 중앙파일 6단 c-형강을 설치하고 보걸이용 브라켓을 해체하기 위해서 산소절단기를 포크레인(0.6)을 대차를 이용하여 하던 중 재해자가 산소가스가 없는 것을 알고 같은 동료 직원에게 지상의 산소용기 교체를 지시하고 한참 후 토치(불대)에 라이터로 점화를 하였으나 점화가 되지 않아 다시 재점화한뒤 갑자기 토치와 연결호스부위의 산소호스가 터지면서 다리사이에 불이 인화되면서 허벅지와 왼손에 화상을 입는 사고를 당함</li> </ul>
	피해상황	사망자수 : 0 명 부상자수 : 1 명 사고구분 : 물적 사고
	재발방지대책	<ul style="list-style-type: none"> <li>병원후송후 (산재처리함).</li> <li>특이한 화재사고로 인하여 산소에도 역류방지기 설치함</li> <li>산소절단작업시 용접앞치마 착용 준수</li> </ul>
현장특성	공사명	도시철도 ○호선 건설공사
	현장주소	광역시 △△동
	공사종류	토목공사 / 기타
	공사비	67,395 백만원 (해당공종 : 15 백만원)
	공사기간	2010-06-25 ~ 2016-04-30 (해당공종 : 2010-12-01 ~ 2013-03-31)
	안전관리계획	대상 현장(1/2종외)
사고원인	<p>[부적절한 작업자 행동 / 작업공구의 부적절한 사용]</p> <ul style="list-style-type: none"> <li>평상시와 같은 방법으로 토치(불대)를 이용 라이터로 점화하던 과정에서 토치에서 산소호스로 화기가 역류 하여 터지면서 화재가 발생됨</li> </ul>

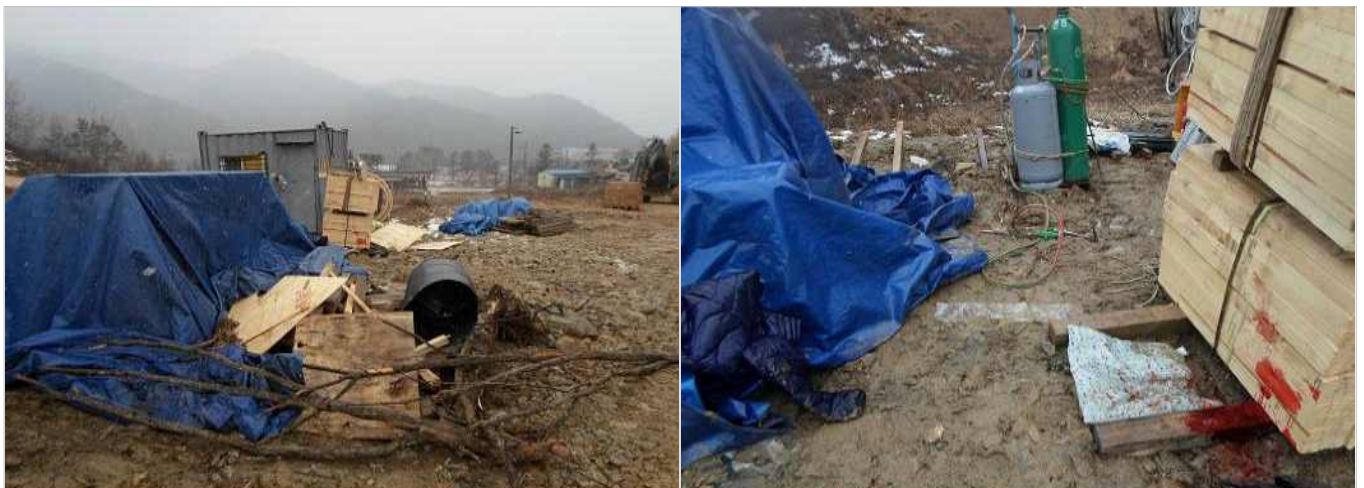
7-02 (13-01-25) 영동~추풍령(제2공구)도로건설공사 폭발 사고

사고현황	사고명	영동~추풍령(제2공구)도로건설공사 폭발 사고
	발생일시	2013-01-24 오후 12:52
	기상상태	날씨 : 맑음 기온 : 4 °C 습도 : 79 %
	사고유형	폭발
	발생공종	교량 상부공
	발생부위	안화1교 PSC e-BEAM 제작장 (STA 3+345)
	사고경위	<ul style="list-style-type: none"> <li>현장준비 정리작업 시행중 재해자가 드럼통을 이용해 난로를 만들고자 고재 구입한 드럼통을 산소 절단기로 절단하던 중 드럼통이 폭발하면서 발생한 사고</li> </ul>
	피해상황	사망자수 : 1 명 부상자수 : 0 명 피해내용 : 공사현장 추가피해 없음 사고구분 : 물적 사고
	사고조치사항	<ul style="list-style-type: none"> <li>사고발생 즉시 119구급대 응급처치 및 병원후송 후 수술</li> </ul>
	재발방지대책	<ul style="list-style-type: none"> <li>상시 안전교육 실시로 안전의식 강화 및 수시순찰 강화</li> </ul>
현장특성	공사명	영동~추풍령(제2공구)도로건설공사
	현장주소	충북 영동군 황간면 노근리 721번지
	공사종류	토목공사 / 도로교량
	공사비	74,476 백만원 (해당공종 : 592 백만원)
	공사기간	2007-02-01 ~ 2017-01-29 (해당공종 : 2013-01-21 ~ 2014-12-31)
	안전관리계획	대상 현장(1/2종외)
사고원인	사고원인	[부적절한 작업자 행동 / 습관성에 의한 불안전 행동] <ul style="list-style-type: none"> <li>드럼통 내부의 유증기에 의한 폭발</li> </ul>
