# 안전사고 등 예방을 위한 매뉴얼 ( I )

2016. 11

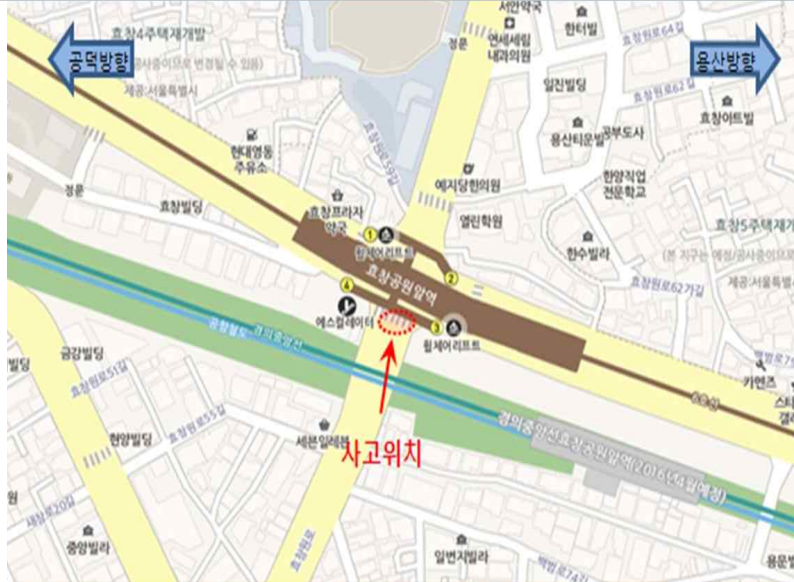
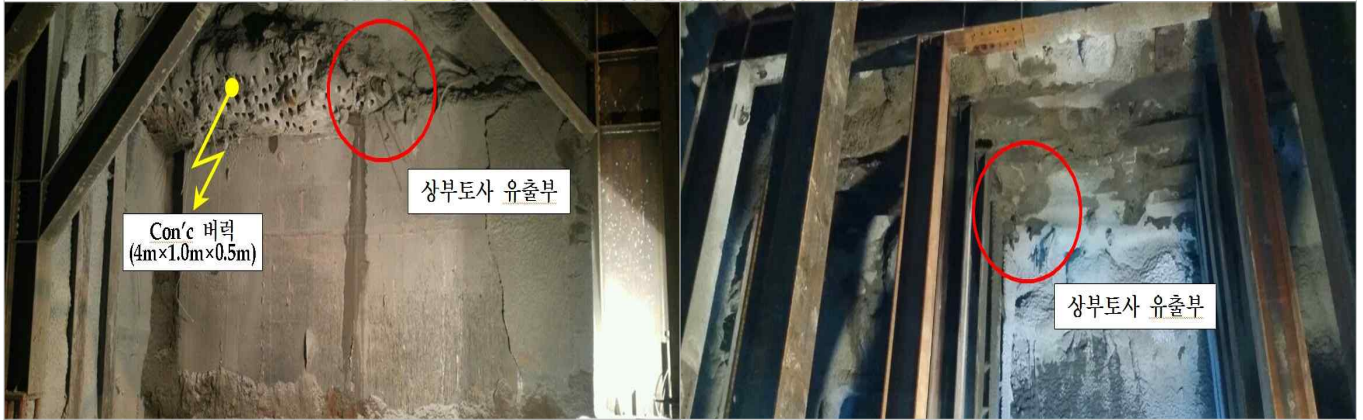
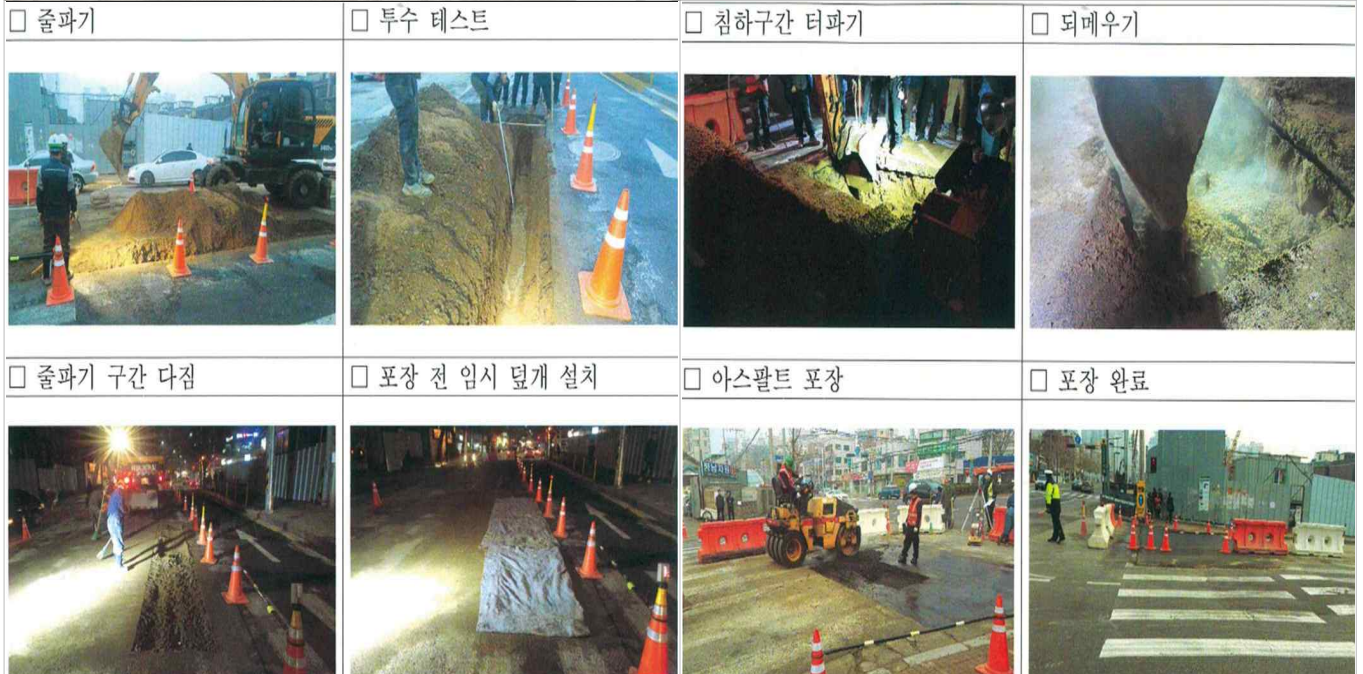
8-01 (16-01-02) 용산구 6호선 효창공원역 복선전철 환승통로 상부 지반침하

사고원인	사고원인	<p>[부적절한 공사운영 / 부적절한 작업절차에 의한 공사 운용]</p> <ul style="list-style-type: none"> <li>지하연결통로개설을 위한 굴착작업 중 콘크리트 블록 상부토사의 유출로 지표면 하부에 잔존되어 있는 공동에 의한 지표면 침하 및 동공 발생된 것으로 추정됨</li> </ul>
------	------	---

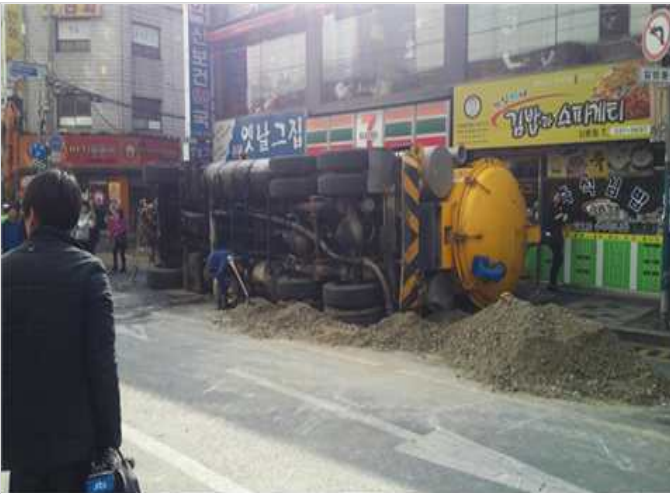
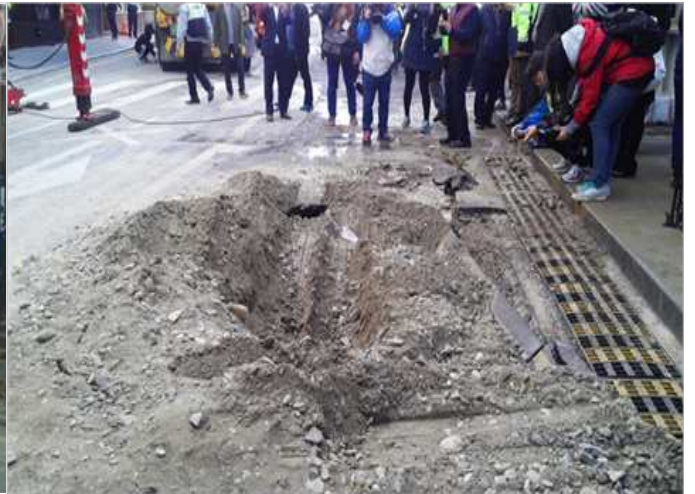
8-02 (15-03-29) 신촌 현대백화점 배면도로 침하 사고

사고명	신촌 현대백화점 배면도로 침하 사고
	발생일시	2015-03-29 오후 02:20
	사고유형	기타
	발생공종	굴착공
	발생부위	인근도로
사고경위	사고경위	<ul style="list-style-type: none"> <li>SEMI SHIELD공법으로 하수관거 압입공사를 수행하기 위하여 3월 10일경 하수관로와 저촉되는 기존 상수관을 이설한 후, 임시포장을 하였으나, 서행 중이던 하수도 준설차량(25톤, 93루 7251)의 하중 으로 임시포장구간 중 일부(폭 1m, 연장 3m)가 약 30cm정도 침하되면서 차량 전도 발생</li> </ul>
	피해상황	사망자수 : 0 명 부상자수 : 0 명 피해내용 : 25톤 준설차량 일부 파손 사고구분 : 물적 사고
사고현황	재발방지대책	<ul style="list-style-type: none"> <li>SEMI SHIELD공법으로 하수관거 압입공사 시행 시 제출해야하는 시공계획서 및 시공상세도는 공사 표준시방서(제5장 특수공사)에 따라 다음사항이 포함되어야 한다.                             <ul style="list-style-type: none"> <li>시공계획서                                     <ol style="list-style-type: none"> <li>① 횡단할 시설물의 관리추체와의 협의조건</li> <li>② 위 ①항의 협의조건에 적합한 공법의 선정과 대안비교 등 검토내용</li> <li>③ 필요시 추가 토질조사 또는 횡단구조물 안전성 분석결과</li> <li>④ 굴착토량 반출 및 처리계획서</li> <li>⑤ 원상복구 계획서</li> </ol> </li> <li>시공상세도                                     <ol style="list-style-type: none"> <li>① 추진기지 설치 평면도 및 상세도</li> <li>② 가이드레일(guide rail) 제작 상세도</li> <li>③ 원상복구 계획도</li> <li>④ 필요시 보수계획 평면도</li> </ol> </li> </ul> </li> <li>하수관거공사의 포장공사시 도로의 최소폭은 4m 기준으로 하수관거공사 구간이 4m 미만인 경우는 포장복구시 전면 덧씌우기 복구를 원칙으로 하고, 포장폭이 4m 이상인 경우는 일반도로 기준으로 지자체 조례 및 도로굴착심이에 따라 포장복구를 시행한다. 단, 지자체 조례 등에 포장폭이 4m 미만인 경우에 대해서 포장복구 기준이 있는 경우에는 이에 따를 수 있다.</li> <li>하수관거공사의 되메우기시 하수관거공사 표준시방서(제2장 관거공사)에 따라 다음 주요내용을 적용한다.                             <ul style="list-style-type: none"> <li>- 관거를 부설한 후에 되메우기를 실시하나 되메우기에 앞서 관거나 굴착개소의 이상 유무를 확인한다.</li> <li>- 작업에 사용한 목편이나 잡재료는 철거하고 기타 매설물은 완전히 보수하여 매설물의 방호방법을 재확인한 다음 되메우기를 한다.</li> <li>- 되메우기를 잘못하면 주변 지반이 침하되거나 관이 파괴되기도 하므로 철저한 시공이 필요하다.</li> </ul> </li> </ul>

현장특성	공사명 : 신촌 현대백화점 주변 침수방지 공사 현장주소 : 서대문구 창천동 62-4번지 앞 배면도로 공사종류 : 토목공사 / 하수도 안전관리계획 : 비대상 현장
사고원인	[부적절한 공사운영 / 부적절한 작업절차에 의한 공사 운영] <ul style="list-style-type: none"> <li>관거 압입공사 시행을 위하여 저촉되는 기존 관로 이설 후 임시포장시 지반침하 방지를 위하여 되메우기 및 다짐시공을 완료하고, 조속히 후속공정을 시행하여야 하나 되메우기 및 다짐시공 불량</li> </ul>

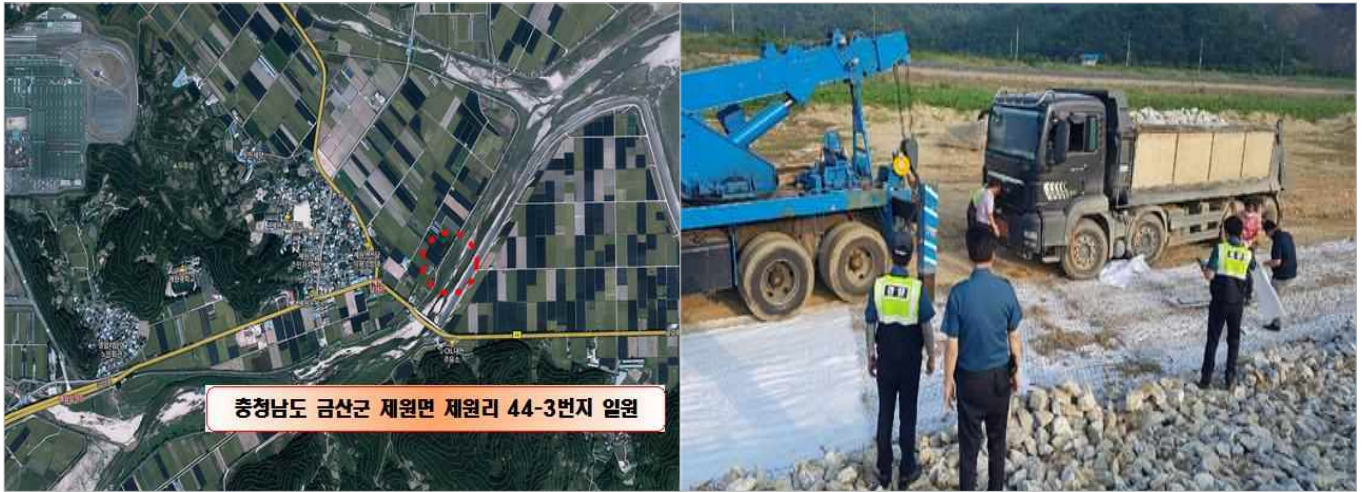
8-03 (16-07-22) 봉황천 지방하천 정비사업

사고현황	사고명	봉황천 지방하천 정비사업
	발생일시	2016-07-22 오후 04:30
	기상상태	날씨 : 맑음 기온 : 33.3 °C 습도 : 70.9 %
	사고유형	교통사고
	발생공종	호안공
	발생부위	호안공(돌망태시공)
사고현황	사고경위	<ul style="list-style-type: none"> <li>2016년 7월 22일 오후 4시30분경 태웅종합건설(주)에서 시공 중인 봉황천 지방하천 정비사업 현장 내 제원제 NO.35번(금산군 제원면 제원리 44-3번지 일원) 하상지점에서 돌망태 운반차량(백운산업(주) 운전자 김봉용)이 돌망태 하차를 위해 후진 중 후방감지 및 부주의로 인하여 철망설치 작업 중이던 작업자(이명순)를 발견하지 못하고 사망하게 한 사고</li> </ul>
	피해상황	사망자수 : 1 명 부상자수 : 0 명 피해액 : 1,000만원 이상 ~ 2,000만원 미만 피해내용 : 작업 인부 1명 사망 사고구분 : 인적 사고
	사고조치사항	<ul style="list-style-type: none"> <li>사고 즉시 119, 경찰서 신고</li> <li>고용노동부 대전고용노동청 산재예방지도과, 안전보건공단 대전지역본부 신고</li> <li>발주청(충청남도종합건설사업소) 신고</li> <li>사망자 수습(현장-&gt;새금산병원)</li> </ul>
재발방지대책	<ul style="list-style-type: none"> <li>현장내 건설기계 운행차량에 대한 후방감지센서, 카메라, 브레이크 등 작업 투입 전 안전점검</li> <li>교통처리계획에 따른 신호수 무단이탈 방지 및 근로자 통로확보</li> <li>시야방해(비산먼지) 제거를 위한 살수차 운영 철저</li> <li>작업투입전 근로자 일일 안전교육 및 정기 안전교육 철저</li> <li>근로자 안전용품 착용철저 및 수시 현장점검으로 안전사고 예방</li> </ul>

현장특성	공사명	봉황천 지방하천 정비사업 (KISCON코드 : 846246) (산재성립번호 : 306-81-20257-6)
	현장주소	금산군 제원면 제원리 44-3번지 일원
	공사종류	토목공사 / 제방
	공사비	4,920 백만원 (해당공종 : 723 백만원)
	공사기간	2015-03-12 ~ 2018-03-10
	작업자수	8명 (상시관리자 : 3명(현장대리인, 공무과장, 작업반장))
사고원인	[작업자 과실 기타] <ul style="list-style-type: none"> <li>건설현장에 투입되는 돌망태석 운반차량이 후방부주의 등으로 인하여 사고발생</li> <li>- 철망작업중인 인부 8명이 돌망태석 운반차량의 이동을 확인하고, 긴급 정지토록 했으나 운전자가 주변 미확인 및 부주의로 작업자 1명을 사망하게 한 상황(안전운전 의무위반)</li> </ul>
